**Inventaire des sites potentiellement amiantifères**  
Commune de Touho

Aout 2009

Réalisation étude et rapport :  
Fabien RECORD

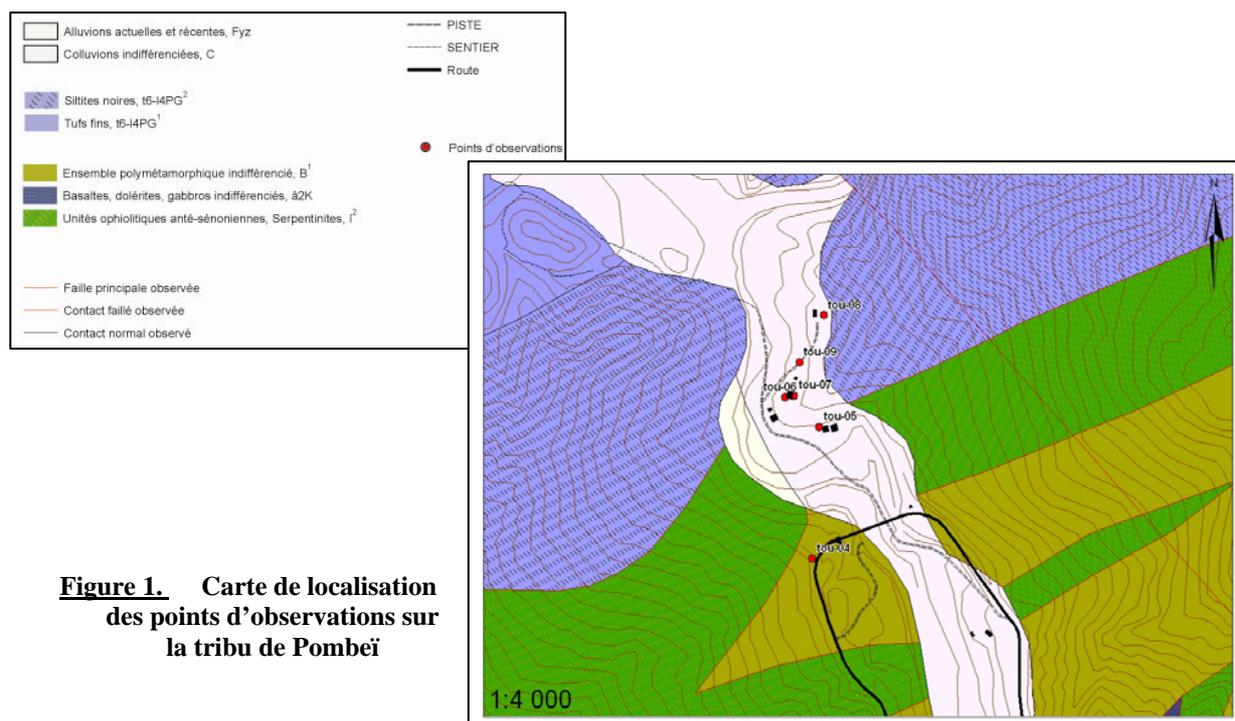
**Figure 1.** Carte de localisation des points d'observations sur la tribu de Pombeï

- des amas fibreux « d'antigorite », peu altérés, issus de plaquages dans les fractures (Touh\_04 à 08)
- des terres blanches issus de minéralisations « d'antigorite » (Touh\_09)

Les sites identifiés correspondent à des talus et plateformes d'habitation, ainsi qu'aux pistes d'accès aux maisons. En effet, le pâté de maisons est entièrement construit sur de la serpentinite.

**Une attention particulière sera cependant à porter sur la zone de Pombeï. En effet, les maisons sont construites à même la serpentinite et, lorsque l'altération est suffisante, des terres blanches se développent.**

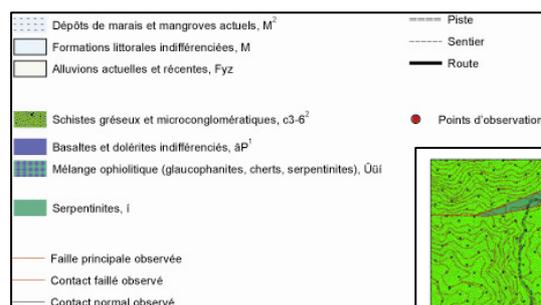
**Figure 2.** Carte de localisation des points d'observations sur la tribu de Koé

- des amas fibreux de faciès type antigorite, pouvant s'altérer en terres blanches, prélevés dans les serpentinites (Touh\_01 à 03, 11, 12),
- un prélèvement dans des talc-schistes, provenant du morceau d'unité de Pouébo, au sud de Koé (Touh\_13).

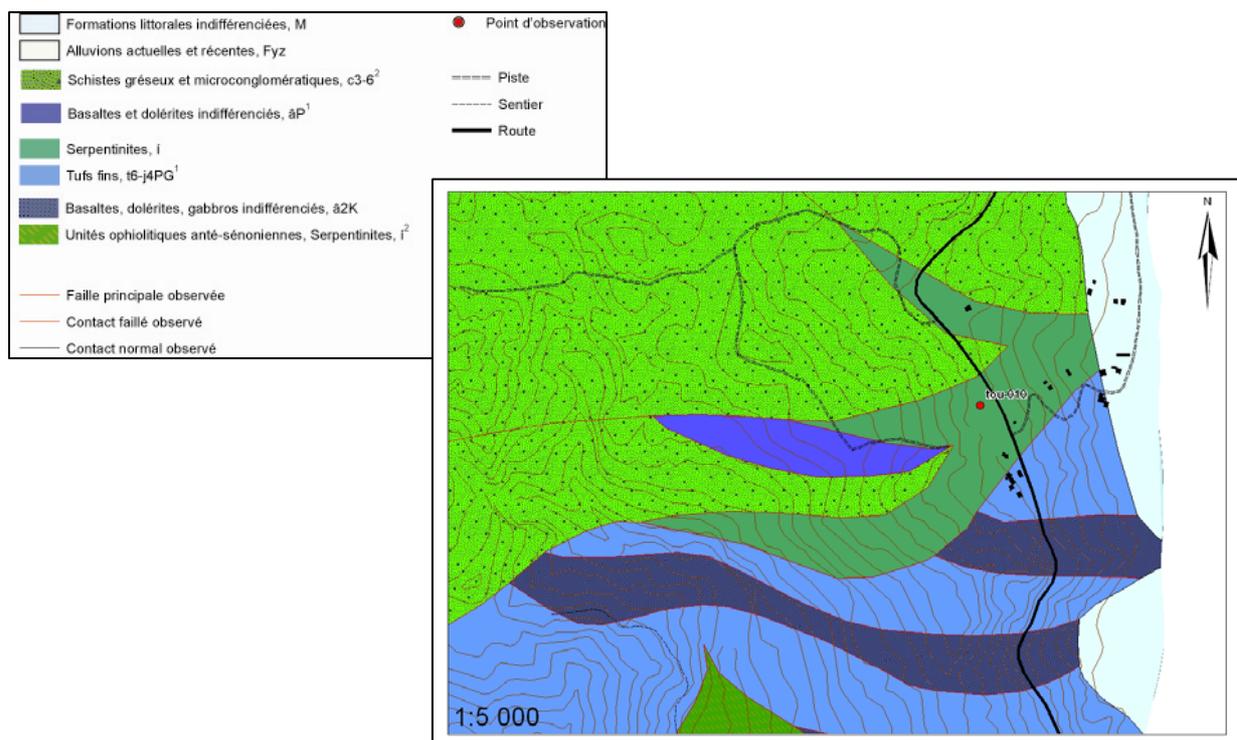
**Figure 3.** Carte de localisation des points d'observations sur la tribu de Kokengone

Sur l'ensemble de la tribu, aucun affleurement de roches potentiellement amiantifère n'a été observé. Tous les talus sont terrassés dans les schistes, et les plateformes des habitations sont composées des sables et galets de rivières.

Le point d'observation référencé correspond à une case traditionnelle en pö. La case est laissée à l'abandon et partiellement recouverte de végétation. Le pö échantillonnée nécessitera une observation microscopique afin de déterminer s'il est trémolitique ou pas.

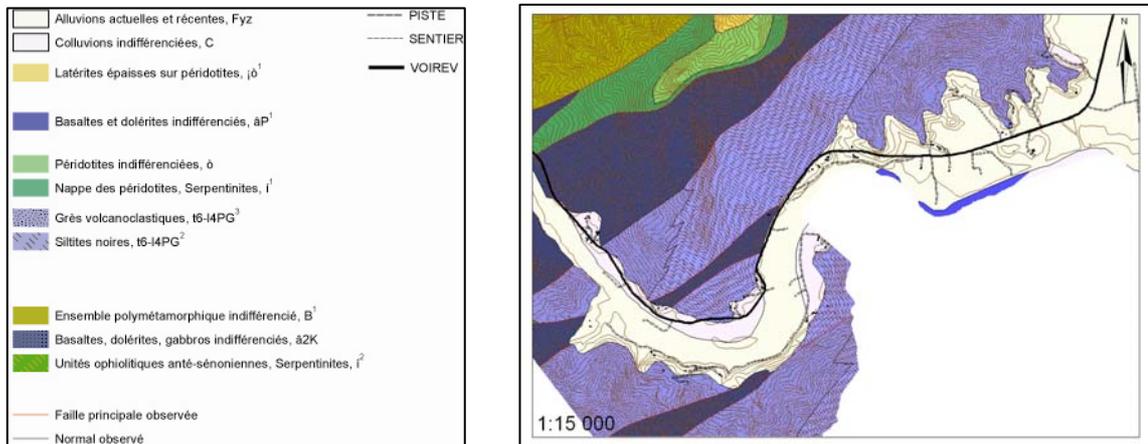
**Figure 4.** Carte de localisation des points d'observations sur la tribu de Tiwaka

La tribu de Tiwaka se situe le long de la rivière Tiwaka. Les terrassements se font avec des sables et galets de la rivière, et les quelques talus d'habitations sont fait dans les siltites noires Trias.

Aucun affleurement de roche potentiellement amiantifère n'a été observé.

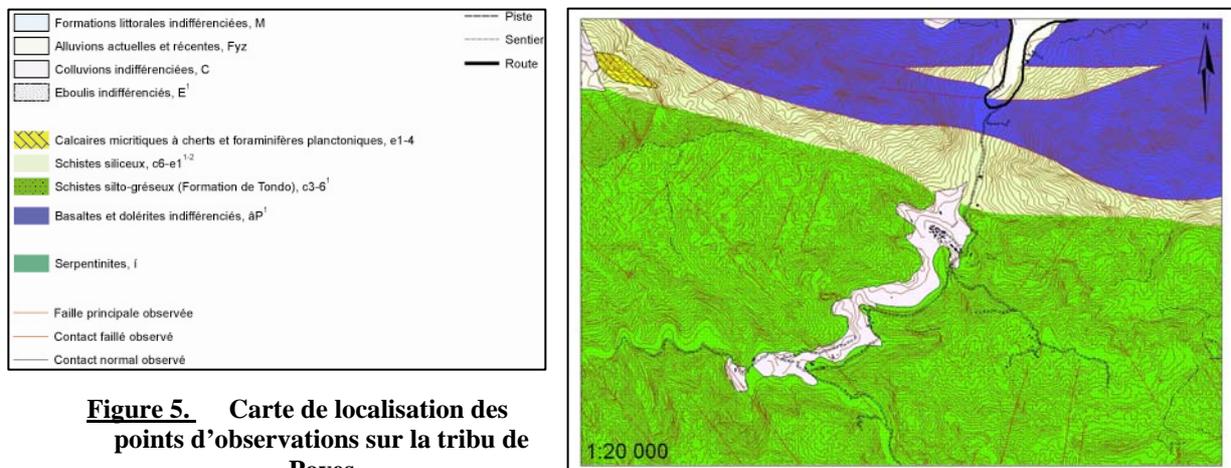
**Figure 5.** Carte de localisation des points d'observations sur la tribu de Poyes

La piste d'accès à la tribu traverse une lame de basaltes très importante, faisant la séparation entre le bord de mer et les schistes. Les affleurements des basaltes au bord de la piste d'accès ne laissent apparaître aucune fibre.

Sur l'ensemble de la tribu, les plateformes se font avec des galets et sables de la rivière, et les talus sont terrassés dans les schistes noirs.

Aucun affleurement de roche potentiellement amiantifère n'a été observé dans la tribu.

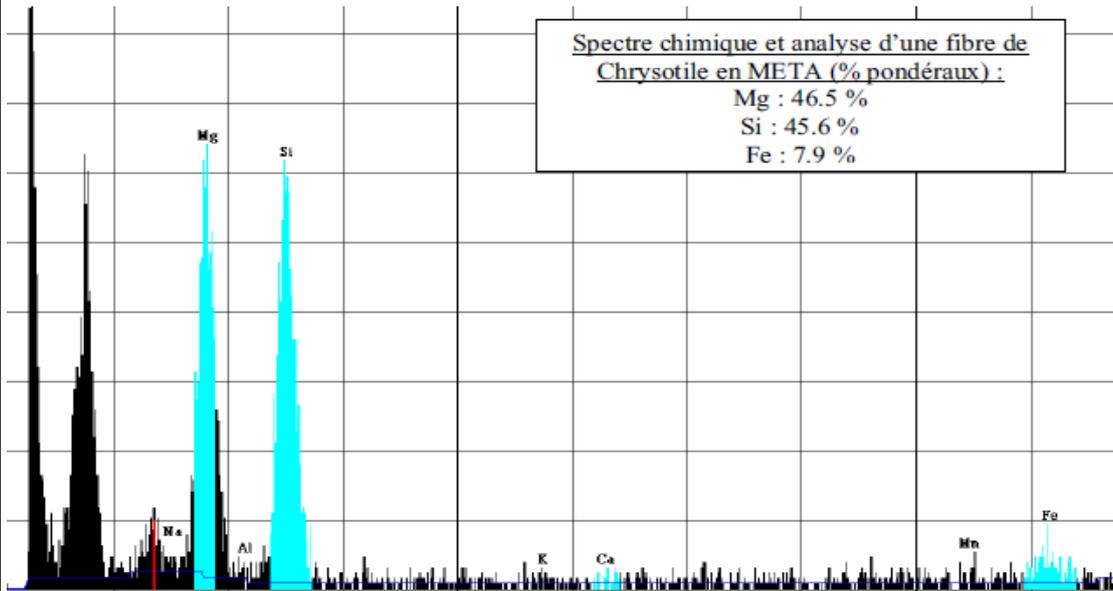
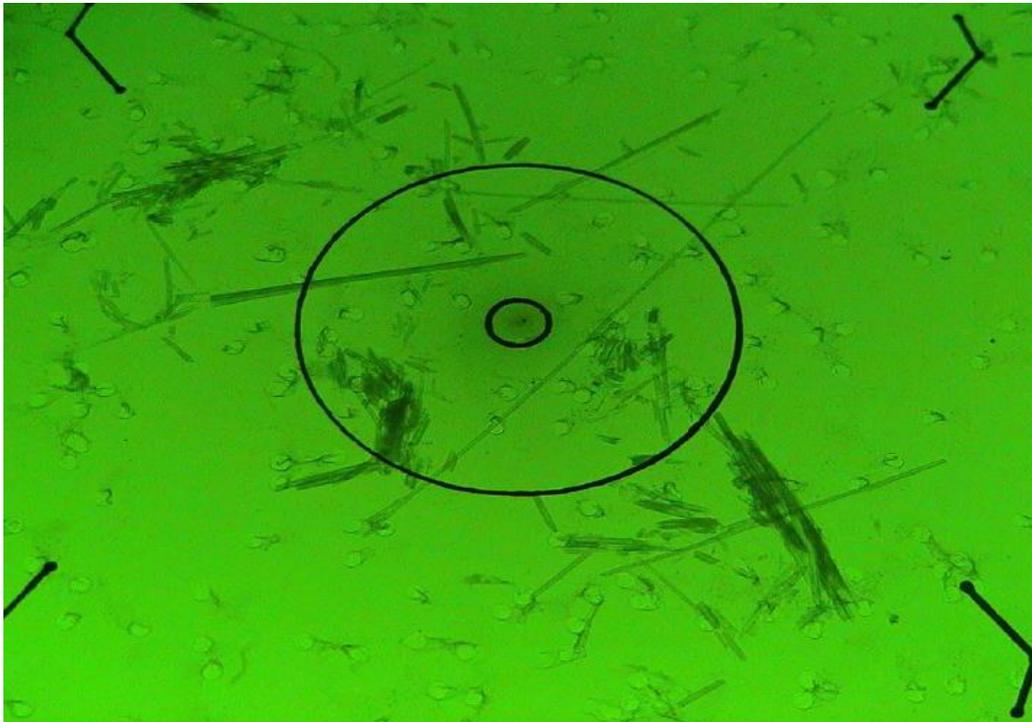
Observations : Le Chrysotile se présente au META sous forme de fibres très fines et faisceaux de fibres. Les fibres présentent un canal central étroit, leur largeur est inférieure à 0.1  $\mu\text{m}$ . Leur longueur est généralement inférieure à 2  $\mu\text{m}$ .

Fibres de Chrysotile photographiées au META.  
(Diamètre du petit cercle = 0.35  $\mu\text{m}$ )

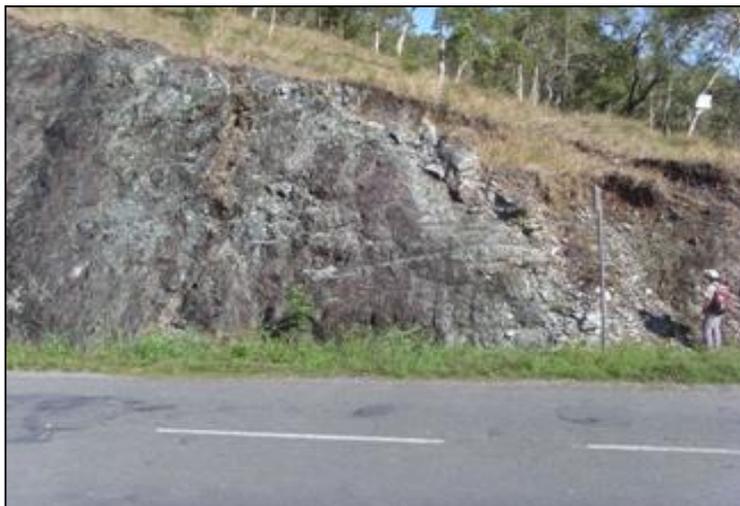
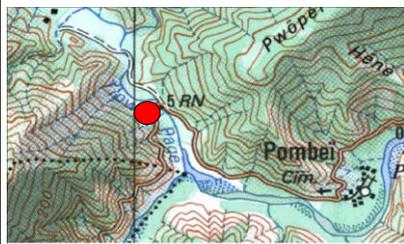
Type d'aménagement : Talus de route

Description (minéralogie, structures, ...) : les plaques type antigorite sont situés dans les plans de fractures. Quelques zones localement plus altérées contiennent des fibres. La serpentinite est fortement mylonitisée mais globalement peu altérée.

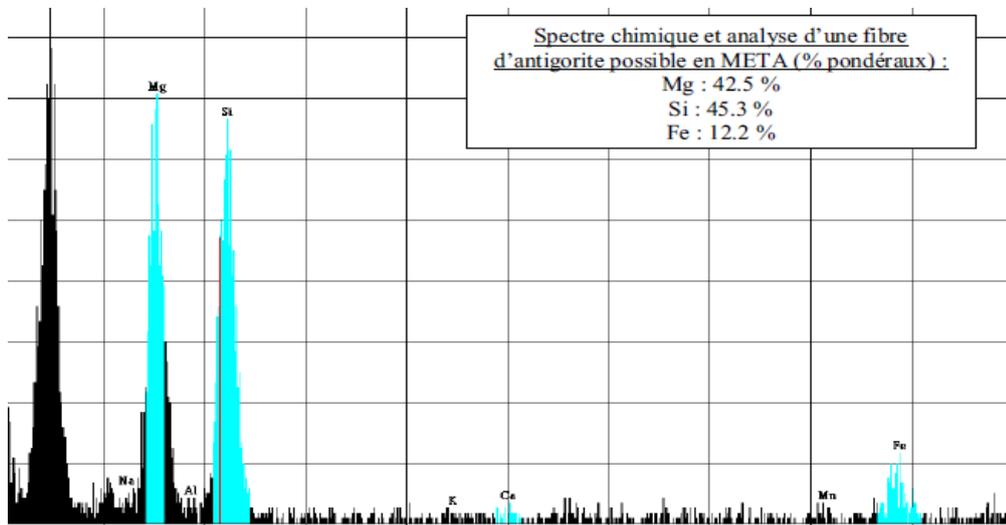
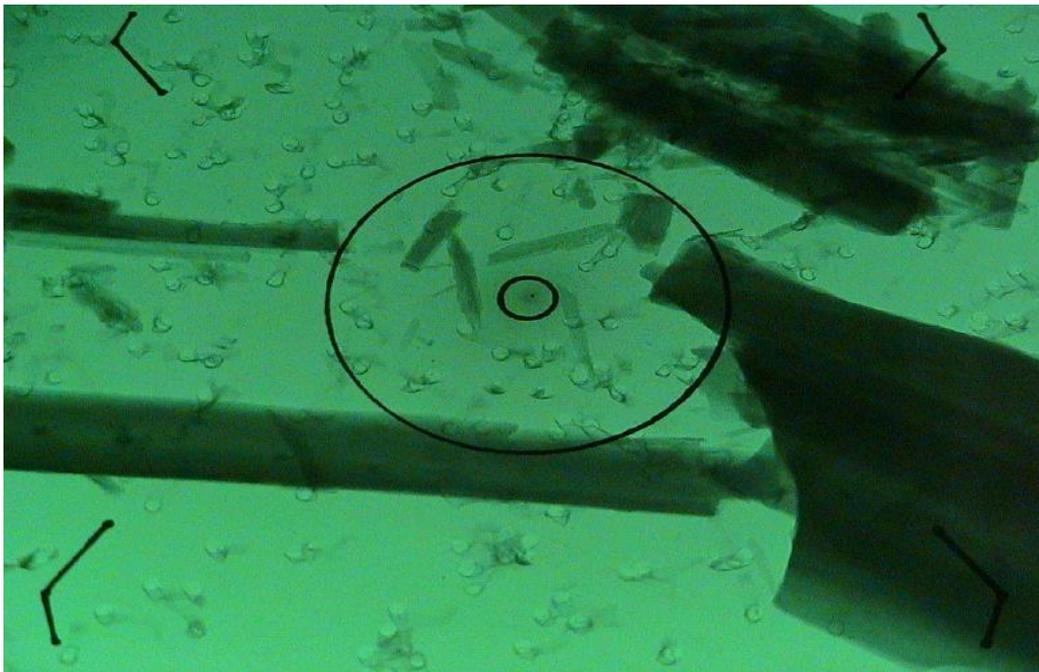
Observations : \*TOU04 est formé de structures en faisceaux et en fibres, voire en lamelles, larges avec des terminaisons +/- régulières, parfois en pointe ou perpendiculaires à l'axe de la structure. La largeur de ces structures est assez irrégulière le long des faisceaux, généralement supérieure à 0.5 µm. Leur longueur est variable, généralement supérieure à 4 µm. La diffraction de ces structures aux rayons X n'est pas évidente et le ratio longueur/largeur est légèrement supérieure à 3 pour 1, caractéristique d'une structure que l'on peut qualifier de « fibreuse ». La seule certitude concernant leur nature est qu'elle n'est pas amiantifère. Au vu de leur composition chimique (Mg +/- Si, Fe aux alentours de 10 %), cela pourrait être de l'Antigorite, sous réserve d'analyses complémentaires.

Antigorite fibreuse possible, photographiée au META.  
(Diamètre du petit cercle = 0.35 µm)

Amiante détecté : aucun (antigorite fibreuse probable),

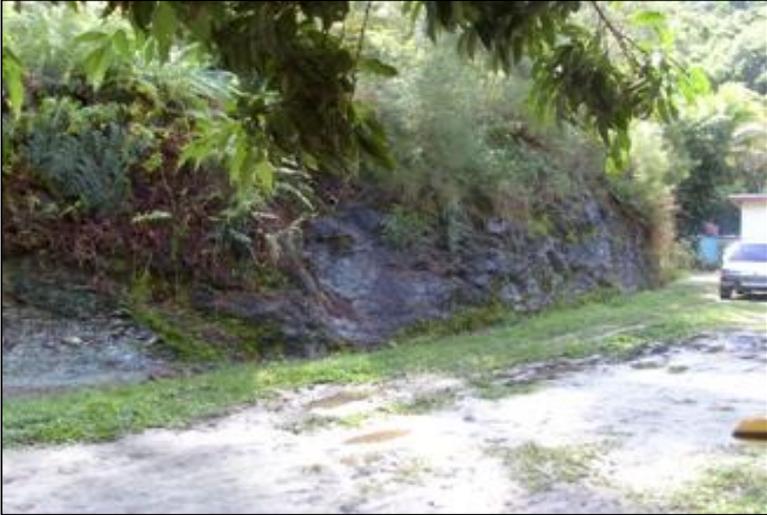
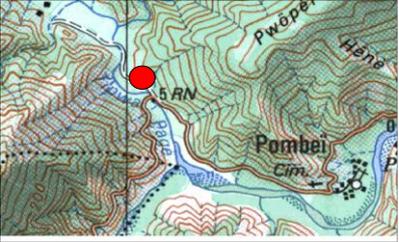
Description	
Type d'aménagement : talus et plateforme de maison	
Extension (L*I*h) en mètres : Plateforme : 60*10 (L*I); Talus : 60*3 (L*h)	
Couvert végétal : Faible	
Observations (environnement) : Le talus et la plateforme ont été terrassé pour abriter une maison habitée	
Données géologiques :	
Unité (lithologie) : Serpentinite	
Altération : Moyenne	
Description (minéralogie, structures, ...) : Pas de fibres observées. Les plaquages type antigorite restent compact.	
Echantillonnage :	
N° : Touh_05	
Description : prélèvement de poussière sur la plateforme

<b>Aléa</b>
Degré de certitude (1 ou 2) : 1
Importance surfacique (1 à 3) : 1
Potentiel d'émission (1 à 3) : 3
<b>Population exposée</b>
Fréquentation (1 à 3, 2 pour carrières et talus) : 3
Proximité (1 à 3, carrières et talus non-concernés) : 3
Importance de la population (1 à 3, carrières et talus non concernés) : 2
<b>Risque sanitaire</b>
Description : activités fréquentes sur la plateforme. La zone reste cependant très humide.
Risque normalisé (après calcul) :
<b>Préconisations simples chiffrées (faisabilité)</b>
Type d'aménagement envisagé : revégétalisation de la plateforme et du talus.
Contrainte de terrain :
Estimation des surfaces et/ou volumes : 600 m <sup>2</sup> pour la plateforme et 180 m <sup>3</sup> pour le talus.
Coût total (hors déplacement) : 390 000 FCFP. Les prix sont estimés pour cette intervention propre, un regroupement des opérations via un appel d'offre réduirait considérablement les coûts.

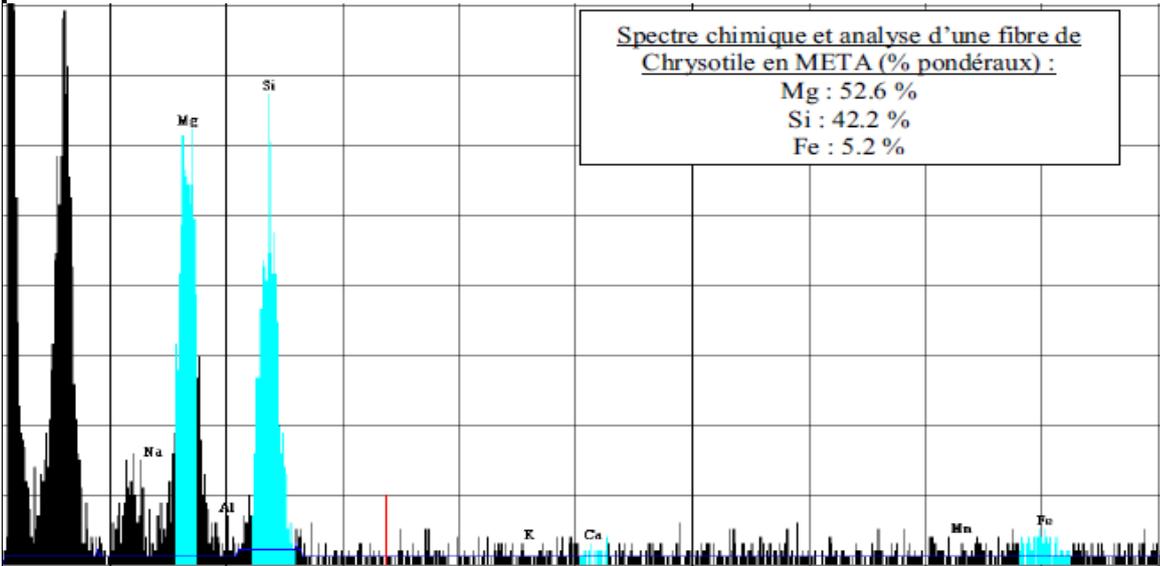
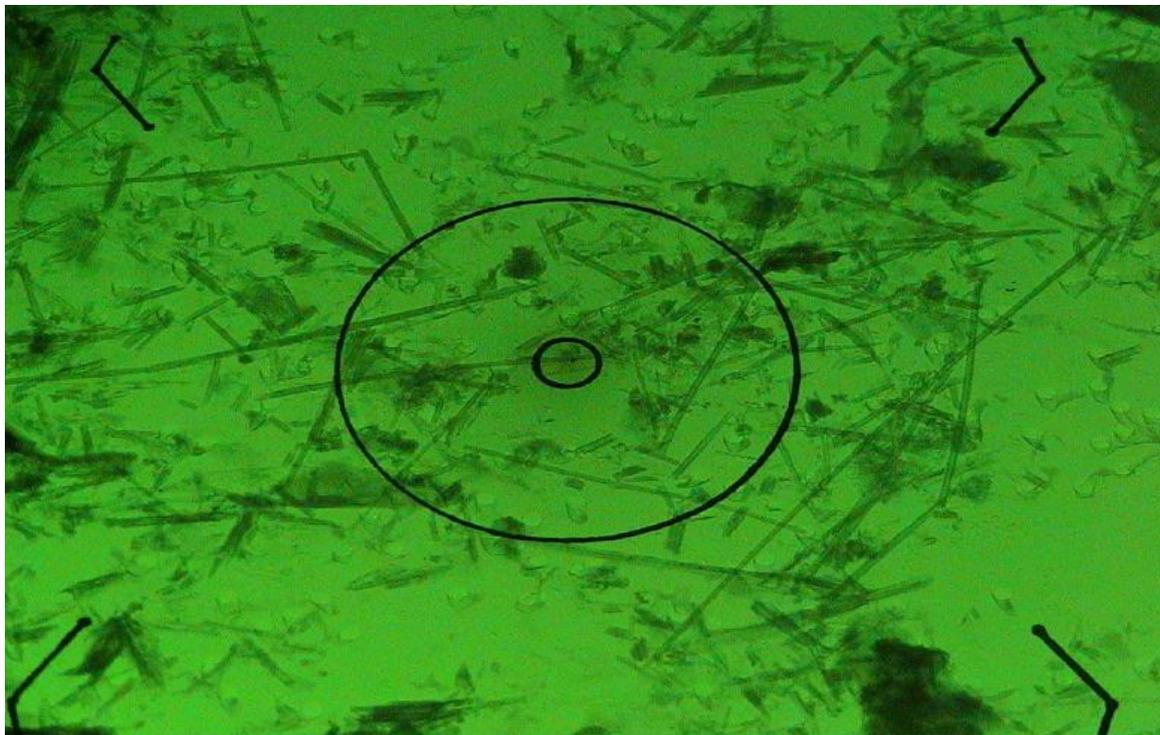
Observations : Le Chrysotile se présente au META sous forme de fibres très fines et faisceaux de fibres. Les fibres présentent un canal central étroit, leur largeur est inférieure à 0.1 µm. Leur longueur est généralement inférieure à 2 µm.

Fibres de Chrysotile photographiées au META.  
(Diamètre du petit cercle = 0.35 µm)

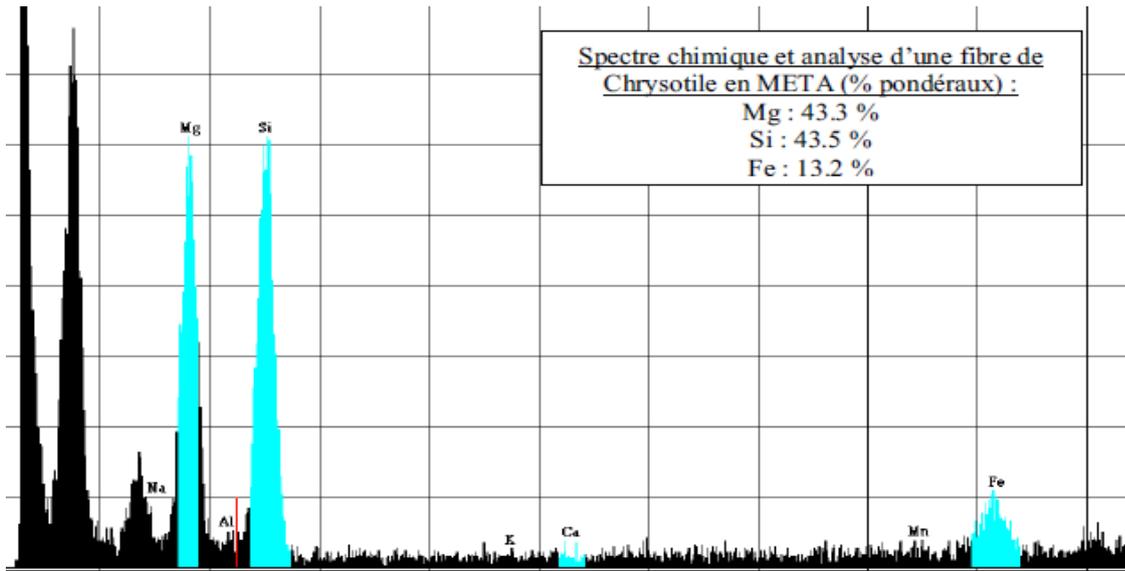
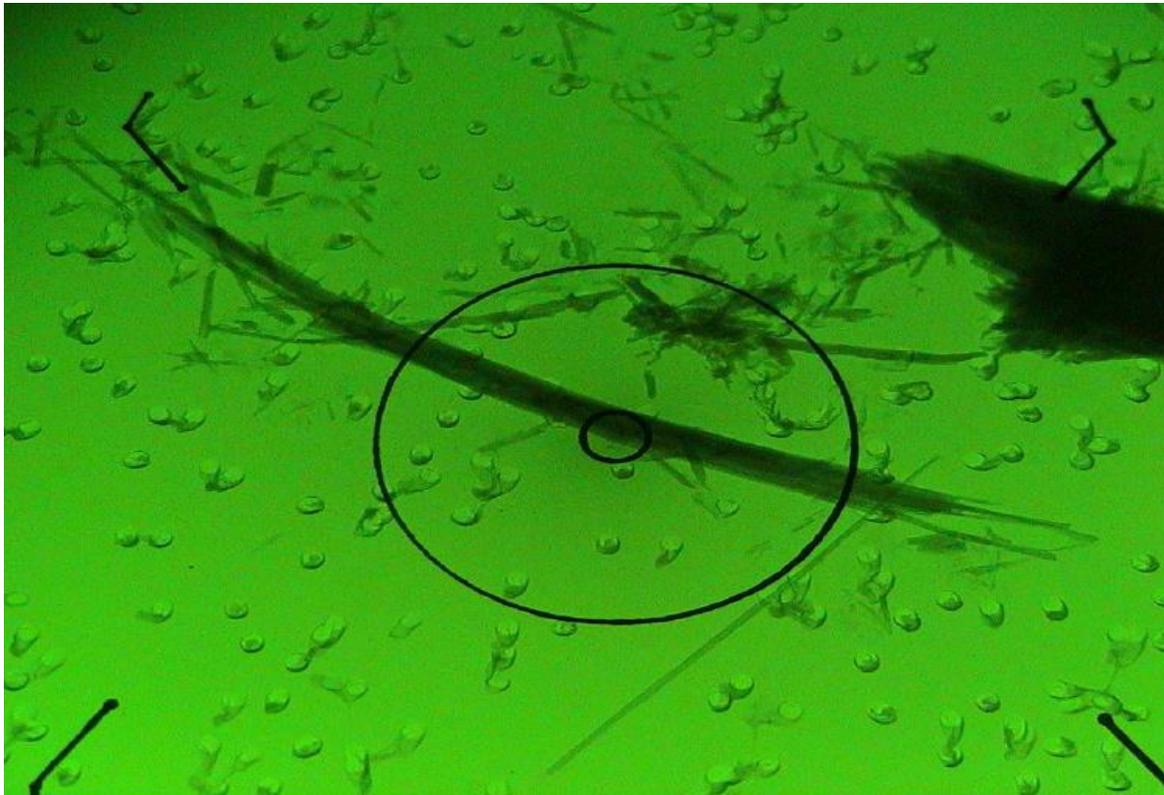
Observations : Le Chrysotile se présente au META sous forme de fibres très fines et faisceaux de fibres. Les fibres présentent un canal central étroit, leur largeur est inférieure à 0.1  $\mu\text{m}$ . Leur longueur est généralement inférieure à 2  $\mu\text{m}$ .

Fibres de Chrysotile photographiées au META.  
(Diamètre du petit cercle = 0.35  $\mu\text{m}$ )

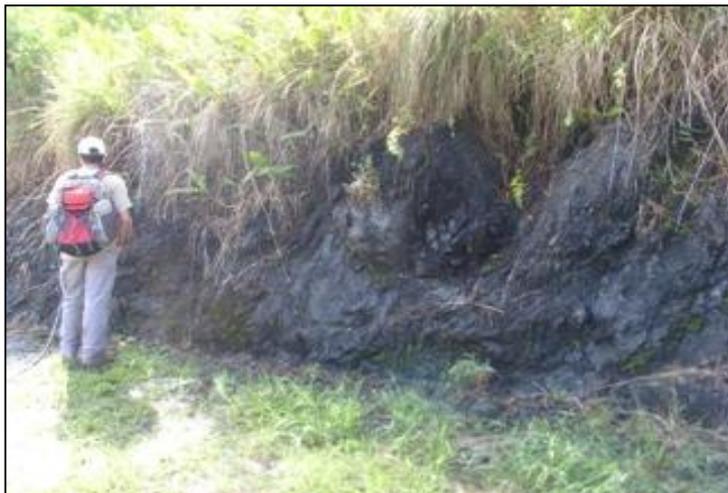
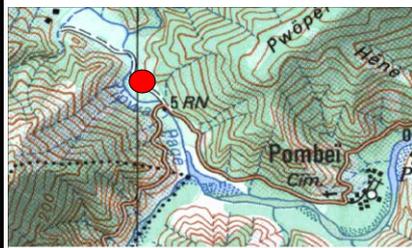
Type d'aménagement : Talus de maison

Description (minéralogie, structures, ...) : Pas de terre blanche observée, quelques fractures avec des plaquage de faciès type antigorite peu altérés

Description : prélèvement de lattes type antigorite dans une fracture

<b>Aléa</b>
Degré de certitude (1 ou 2) : 2
Importance surfacique (1 à 3) : 2
Potentiel d'émission (1 à 3) : 2
<b>Population exposée</b>
Fréquentation (1 à 3, 2 pour carrières et talus) : 3
Proximité (1 à 3, carrières et talus non-concernés) : 3
Importance de la population (1 à 3, carrières et talus non concernés) : 2
<b>Risque sanitaire</b>
Description : Talus stable, humide
Risque normalisé (après calcul) :
<b>Préconisations simples chiffrées (faisabilité)</b>
Type d'aménagement envisagé : Revégétalisation
Contrainte de terrain : pente forte
Estimation des surfaces et/ou volumes : 160 m3
Coût total (hors déplacement) : 80 000 FCFP. Les prix sont estimés pour cette intervention propre, un regroupement des opérations via un appel d'offre réduirait considérablement les coûts.

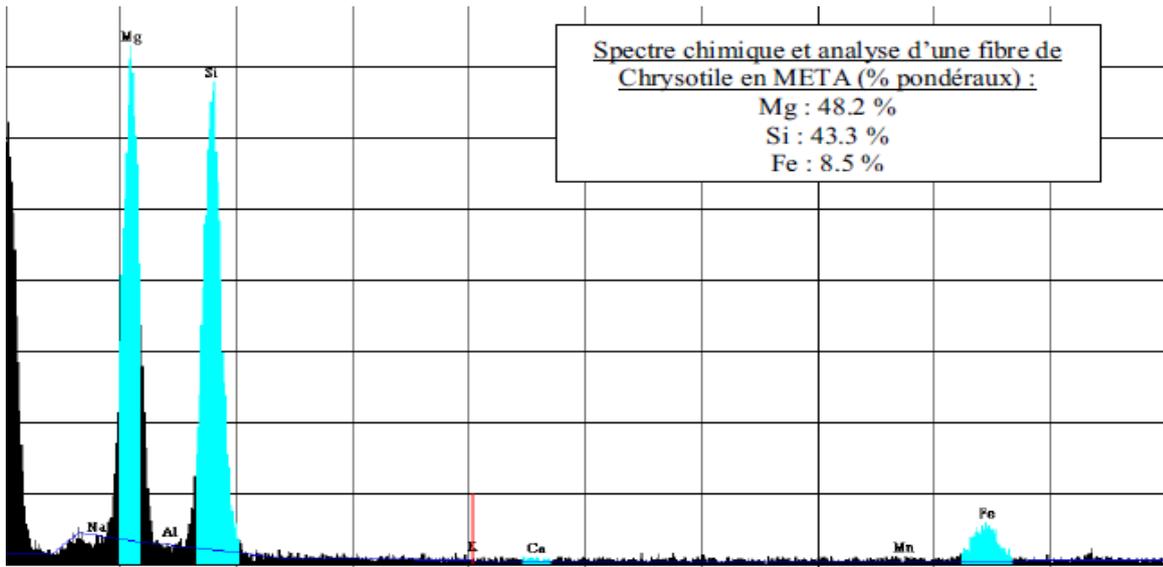
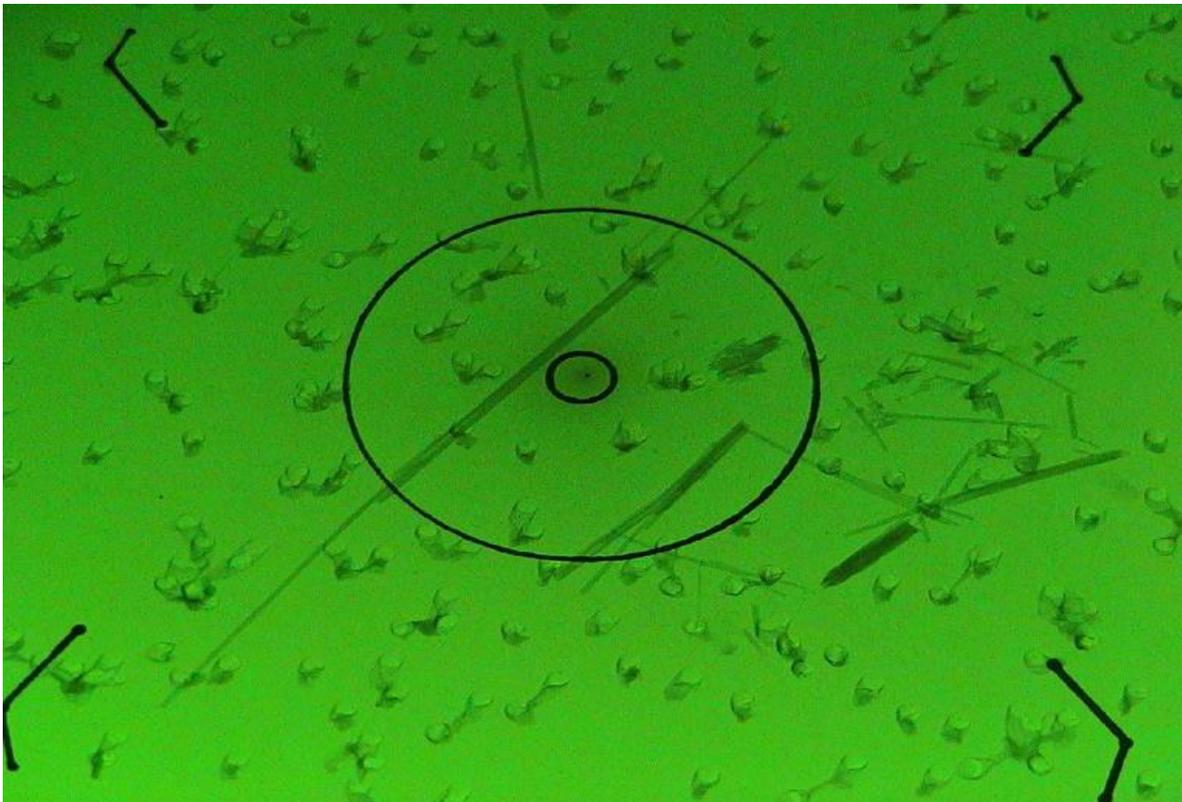
Observations : Le Chrysotile se présente au META sous forme de fibres très fines et faisceaux de fibres. Les fibres présentent un canal central étroit, leur largeur est inférieure à 0.1  $\mu\text{m}$ . Leur longueur est généralement inférieure à 2  $\mu\text{m}$ .

Fibres de Chrysotile photographiées au META.  
(Diamètre du petit cercle = 0.35  $\mu\text{m}$ )

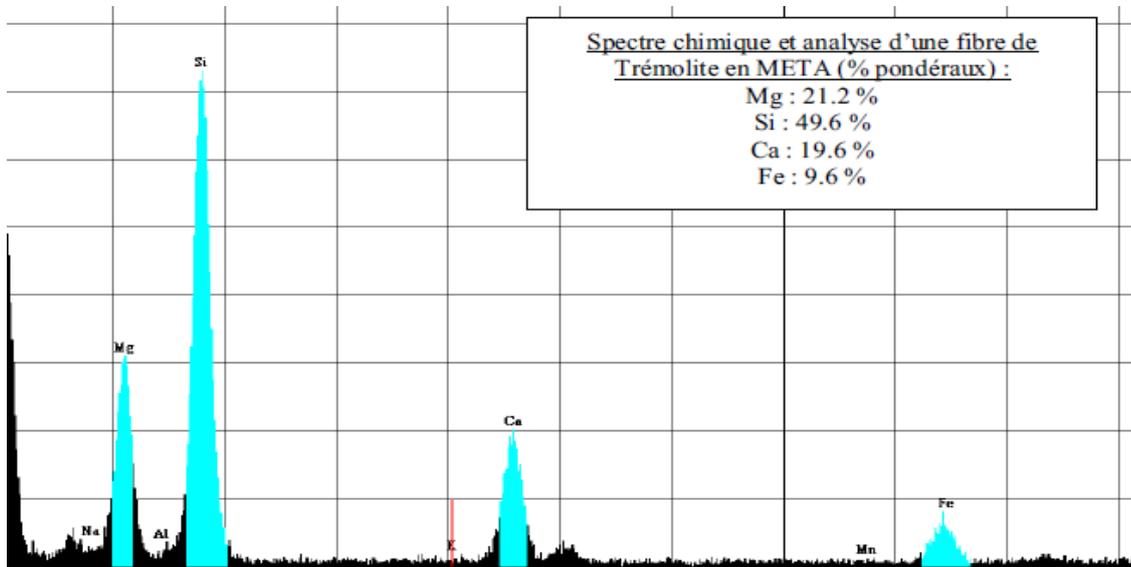
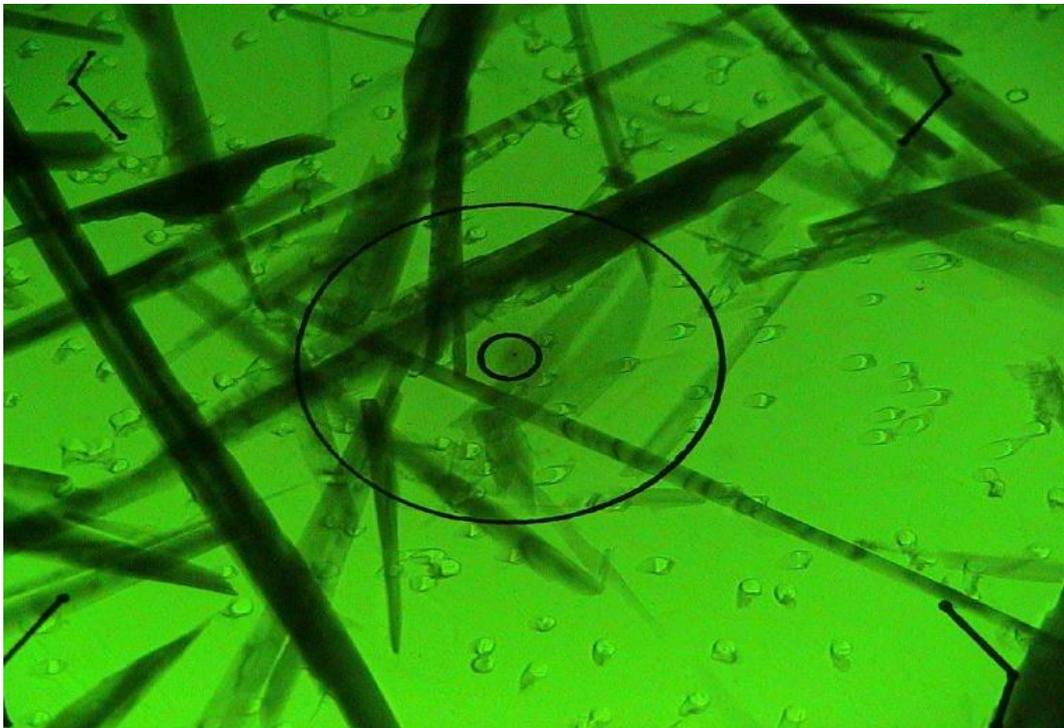
Observations : La Trémolite se présente généralement au META sous forme de fibres et faisceaux de fibres assez larges. Les terminaisons observées varient en fonction des fibres (obliques, irrégulières, perpendiculaires à l'axe principal de la fibre ou en pointe). La largeur des fibres (ou faisceaux) est très régulière, variant peu le long des fibres (supérieure à 0.2  $\mu\text{m}$  et pouvant atteindre 2  $\mu\text{m}$ .). Le ratio longueur/largeur est supérieur à 5 pour 1, voire 15 pour 1.

Fibres de Trémolite photographiées au META.  
(Diamètre du petit cercle = 0.35  $\mu\text{m}$ )

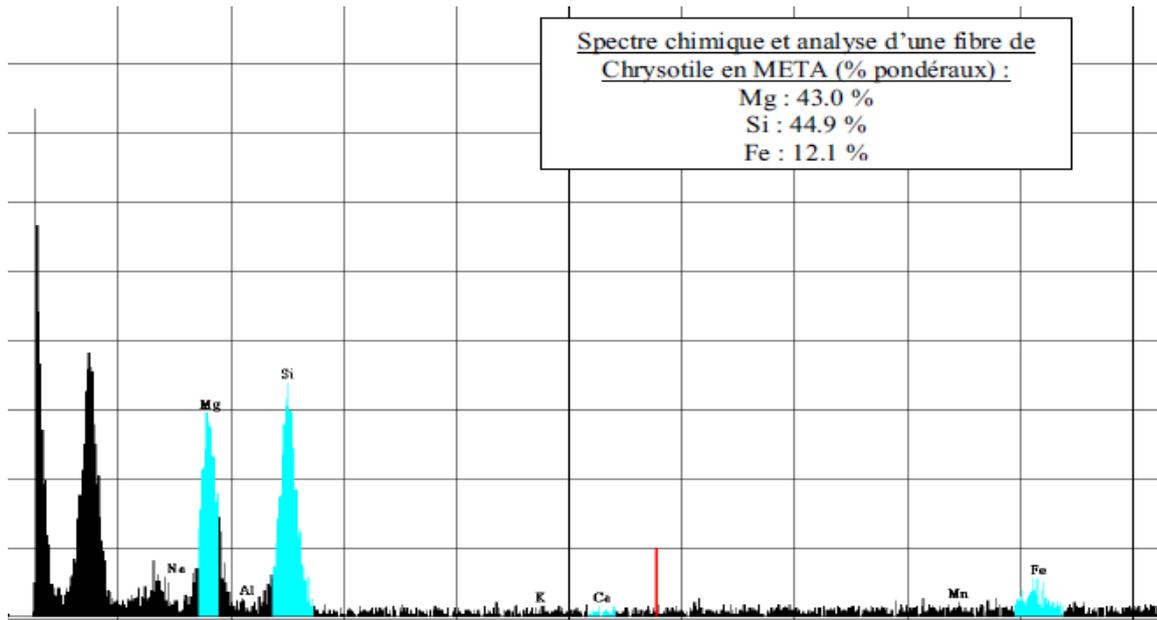
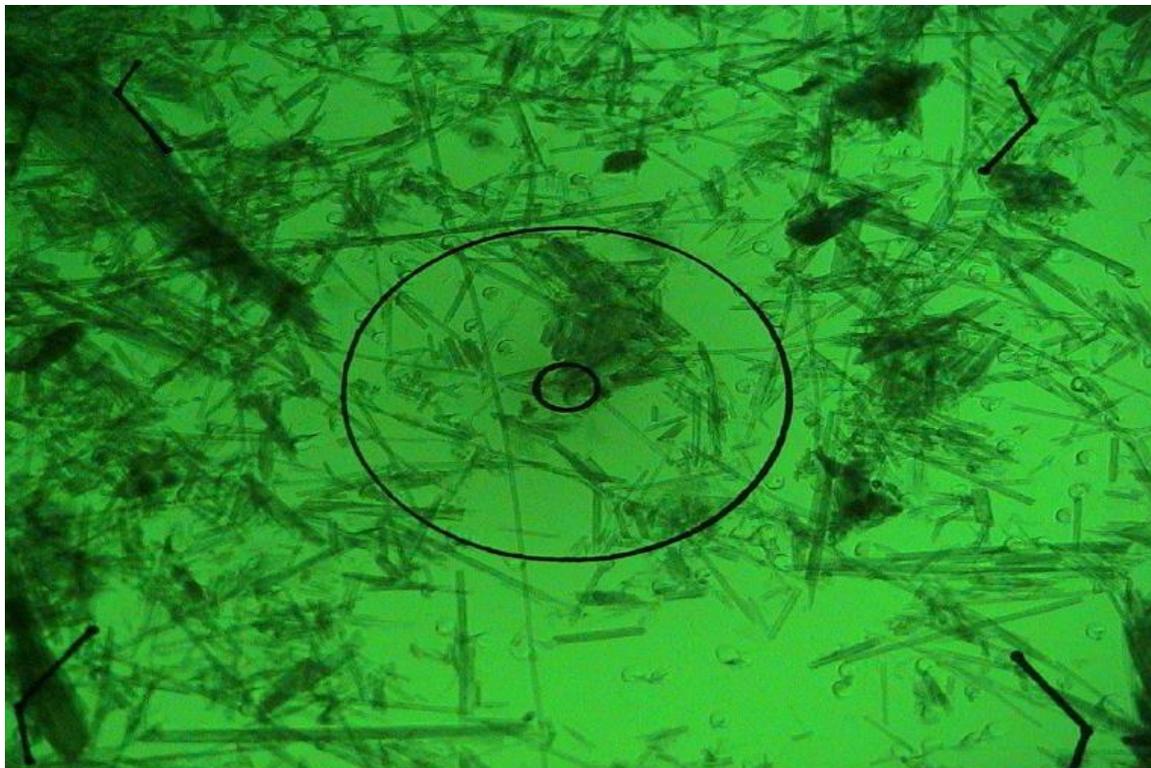
Observations : Le Chrysotile se présente au META sous forme de fibres très fines et faisceaux de fibres. Les fibres présentent un canal central étroit, leur largeur est inférieure à 0.1  $\mu\text{m}$ . Leur longueur est généralement inférieure à 2  $\mu\text{m}$ .

Fibres de Chrysotile photographiées au META.  
(Diamètre du petit cercle = 0.35  $\mu\text{m}$ )

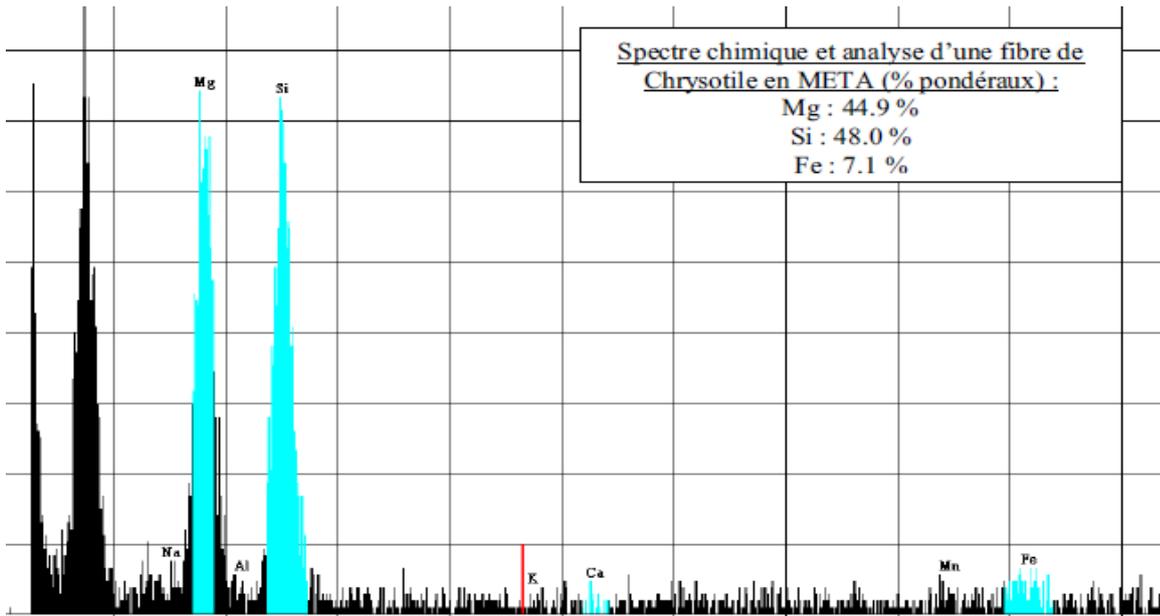
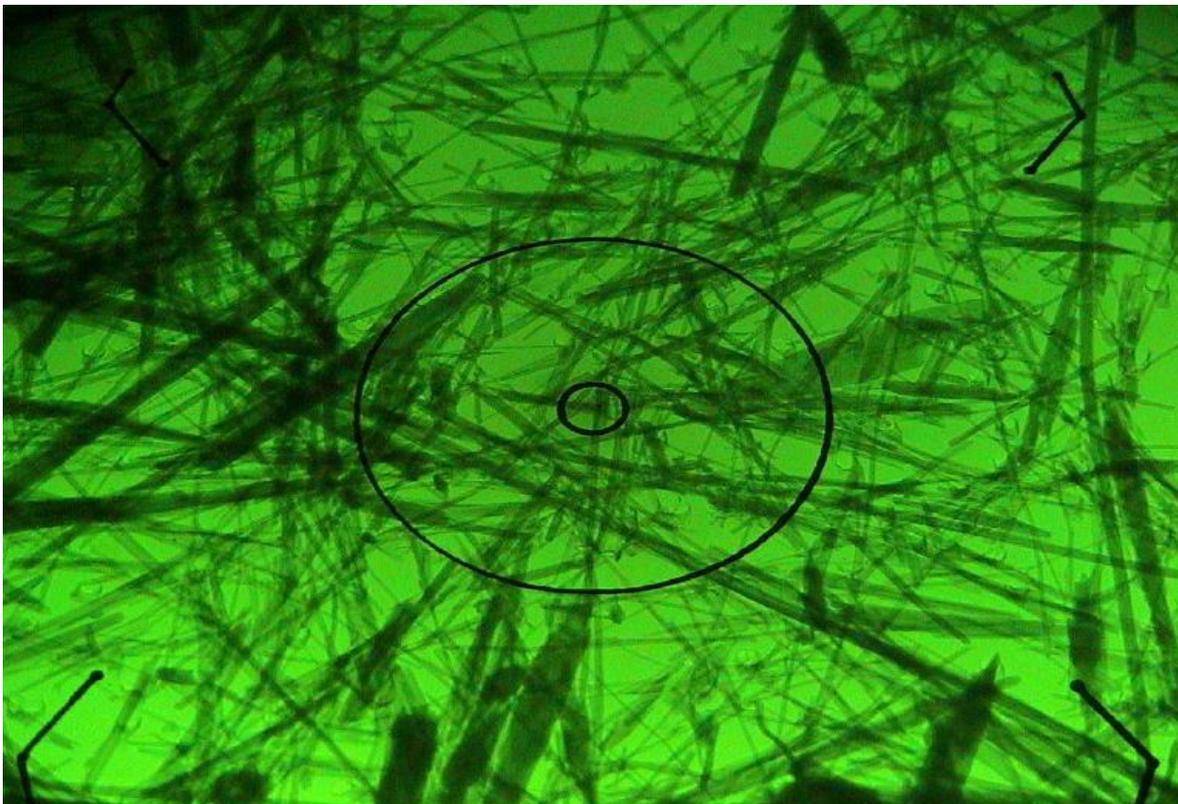
Observations : Le Chrysotile se présente au META sous forme de fibres très fines et faisceaux de fibres. Les fibres présentent un canal central étroit, leur largeur est inférieure à 0.1  $\mu\text{m}$ . Leur longueur est généralement inférieure à 2  $\mu\text{m}$ .

Fibres de Chrysotile photographiées au META.  
(Diamètre du petit cercle = 0.35  $\mu\text{m}$ )

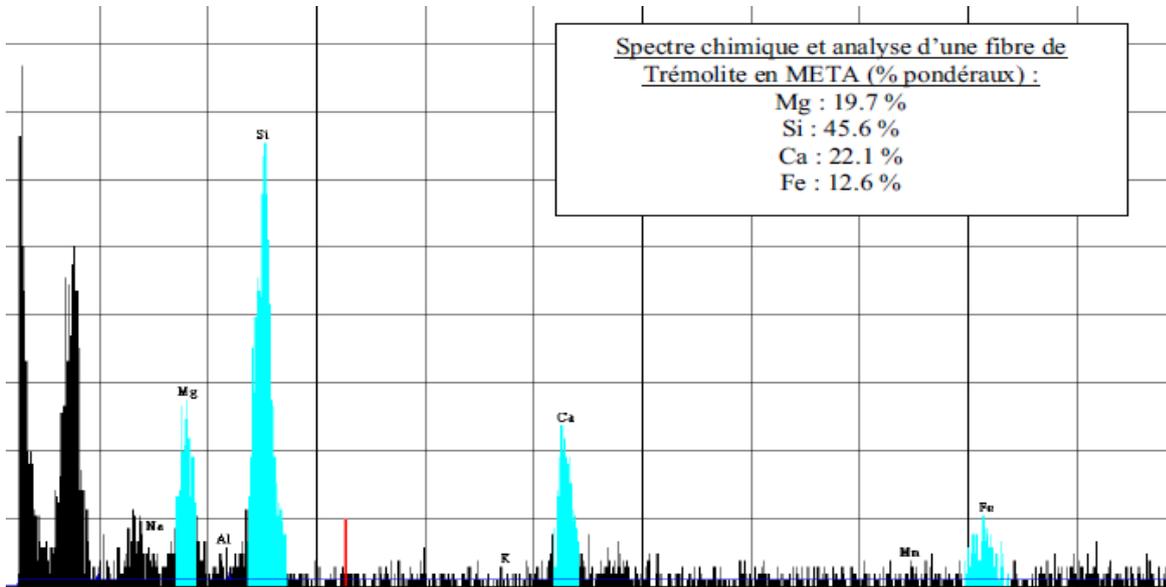
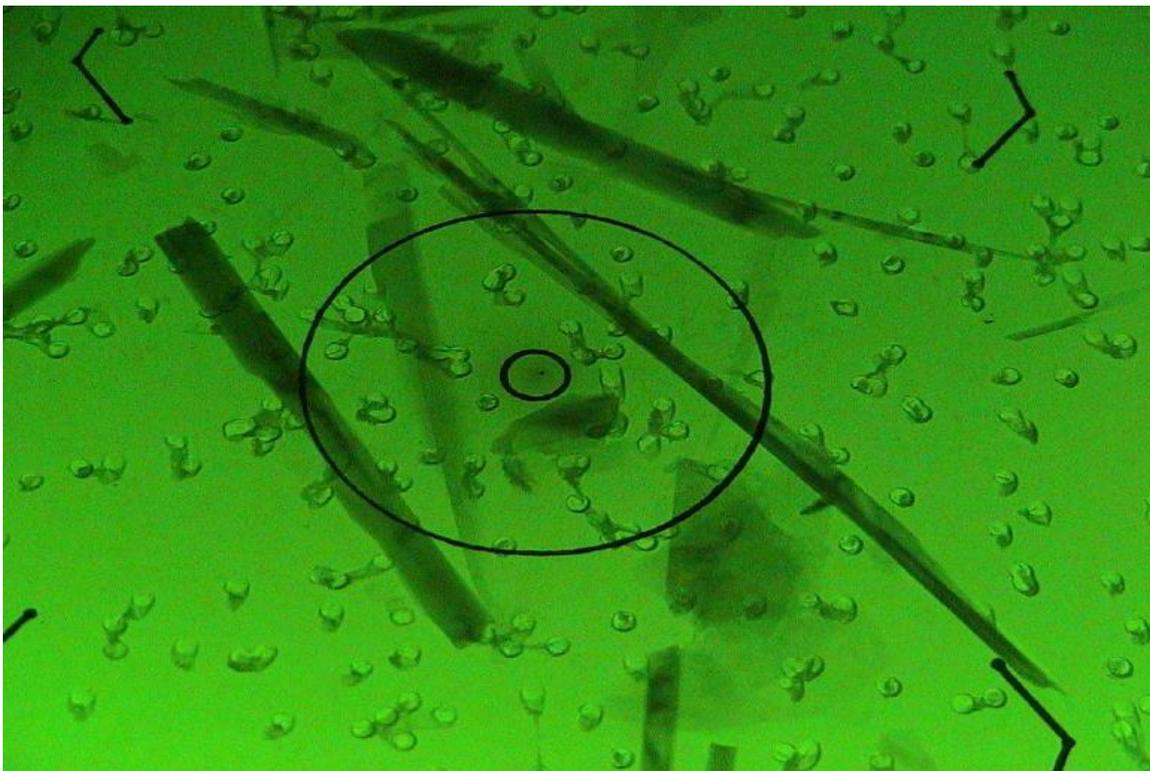
Observations : La Trémolite se présente généralement au META sous forme de fibres et faisceaux de fibres assez larges. Les terminaisons observées varient en fonction des fibres (obliques, irrégulières, perpendiculaires à l'axe principal de la fibre ou en pointe). La largeur des fibres (ou faisceaux) est très régulière, variant peu le long des fibres (supérieure à 0.2  $\mu\text{m}$  et pouvant atteindre 2  $\mu\text{m}$ .). Le ratio longueur/largeur est supérieur à 5 pour 1, voire 10 pour 1.

Fibres de Trémolite photographiées au META.  
(Diamètre du petit cercle = 0.35  $\mu\text{m}$ )
