Cartographie des formations géologiques de la région de Houaïlou

Identification des sites aménagés potentiellement amiantifères

**Octobre 2007
R 06-09**

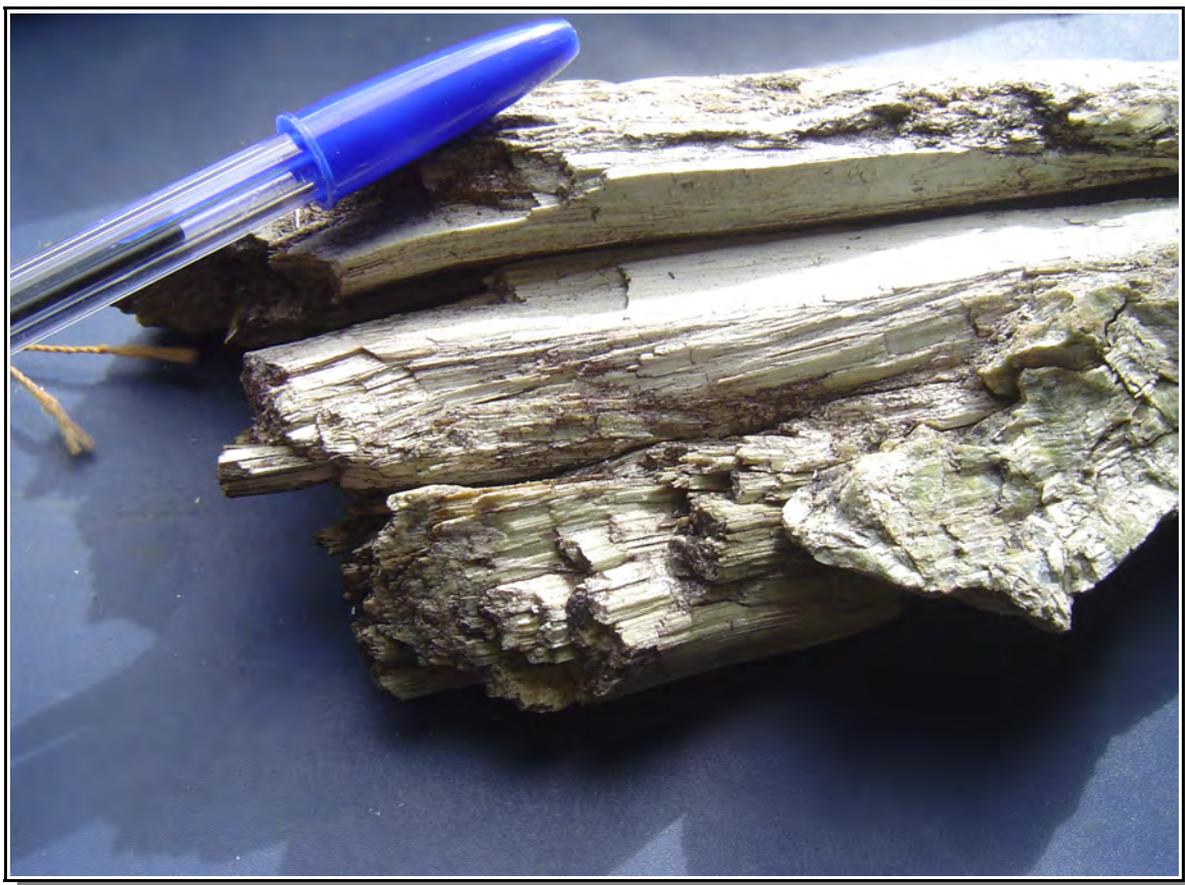
Figure 4 : Antigorite fibreuse non altérée

L'antigorite est une forme de serpentine relativement ubiquiste dans les péridotites où elle présente classiquement une structure en lamelle. Dans l'unité des péridotites à occurrence amiante, l'antigorite se retrouve au niveau des accidents tectoniques sous une forme allongée probablement à mettre en relation avec ses conditions de formation (croissance dans le mouvement).

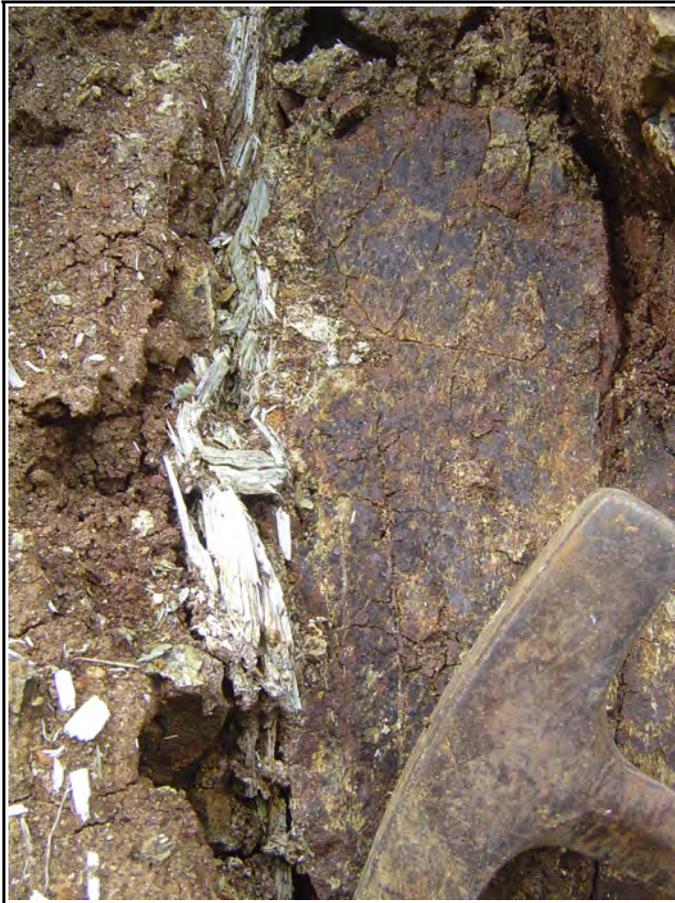
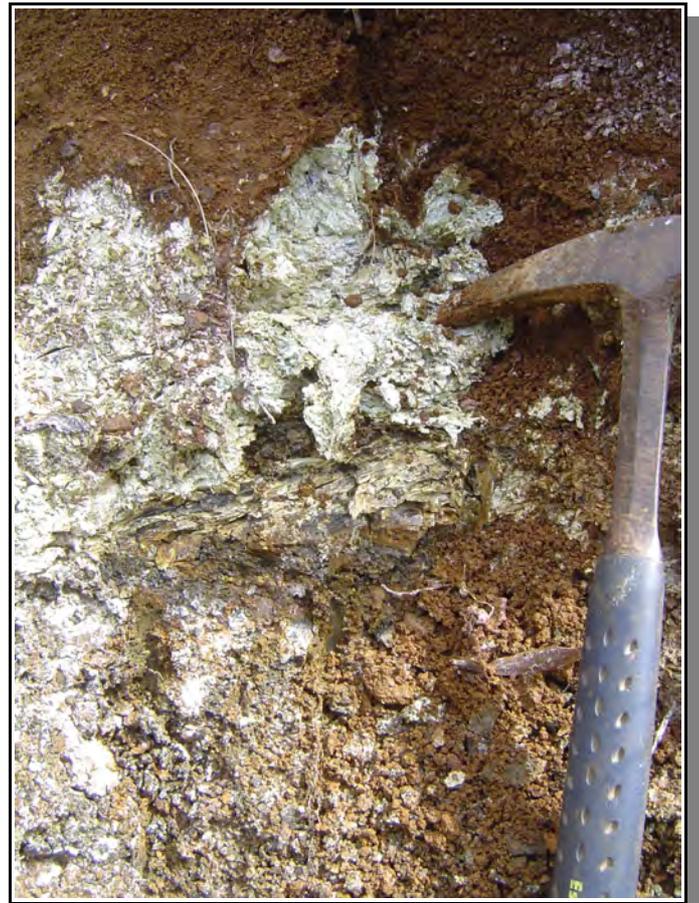
Figure 5 : Antigorites fibreuses moyennement altérées (photo gauche) et fortement altérées (photo droite)

Dans un contexte d'altération modérée, les fibres montrent une certaine souplesse, elles sont flexueuses et se désolidarisent les unes des autres en fibres de petites dimensions avec parfois un débit plus ou moins cotonneux.

Dans les termes ultimes de l'altération, l'antigorite évolue vers une forme amorphe assimilable à des terres blanches argileuses où un fantôme de fibres peut-être ponctuellement observé.

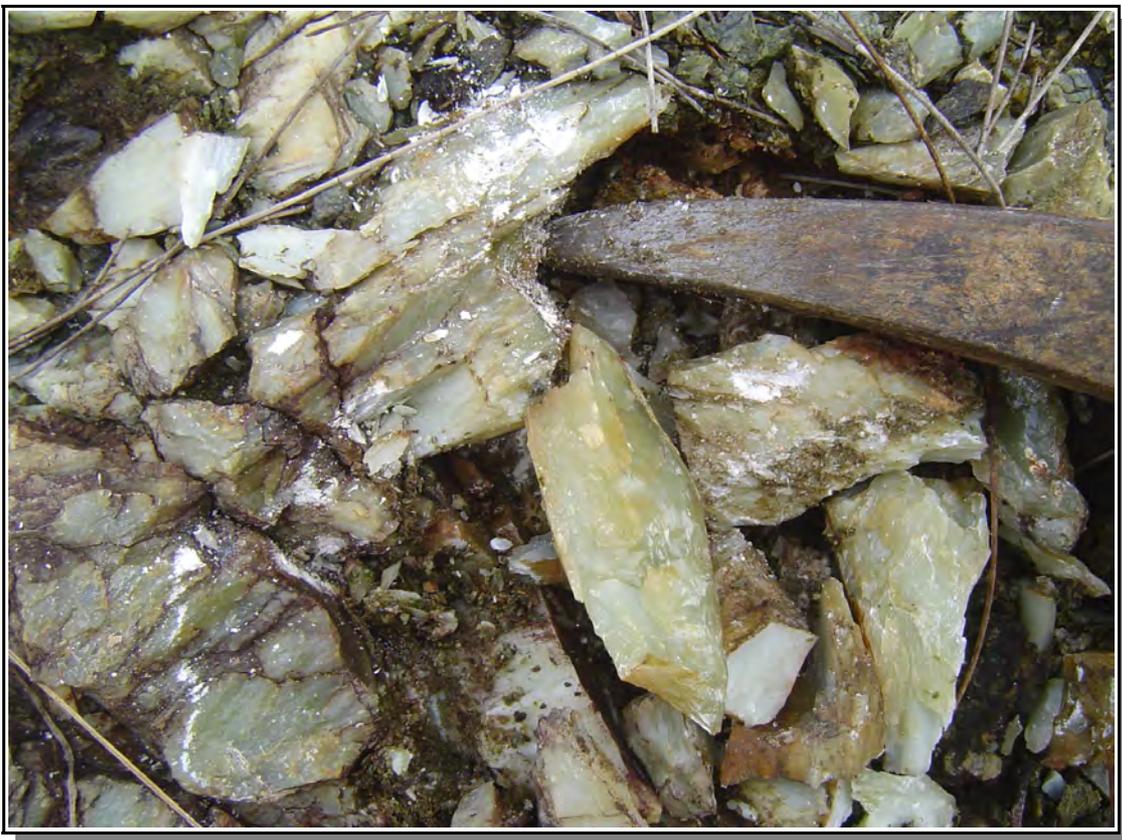
Figure 6 : Trémolite (?) non altérée

Le minéral est magnésien (touché onctueux), légèrement translucide, de couleur blanc à vert clair, à éclat brillant et à cassure esquilleuse. Le minéral montre une structure interne légèrement sigmoïde (figure de croissance, structure cristalline, clivage ?). Le débit de la roche est irrégulier (cf. figure 5).

A l'état peu altéré, le minéral ne présente pas de caractère asbestiforme cependant dans des contextes d'altération modérée, le débit fibreux apparaît clairement. Dans les termes d'altération les plus poussées et de façon similaire aux observations réalisées sur l'antigorite fibreuse, le minéral évolue vers une formation amorphe de type terres blanches avec un caractère argileux prononcé.

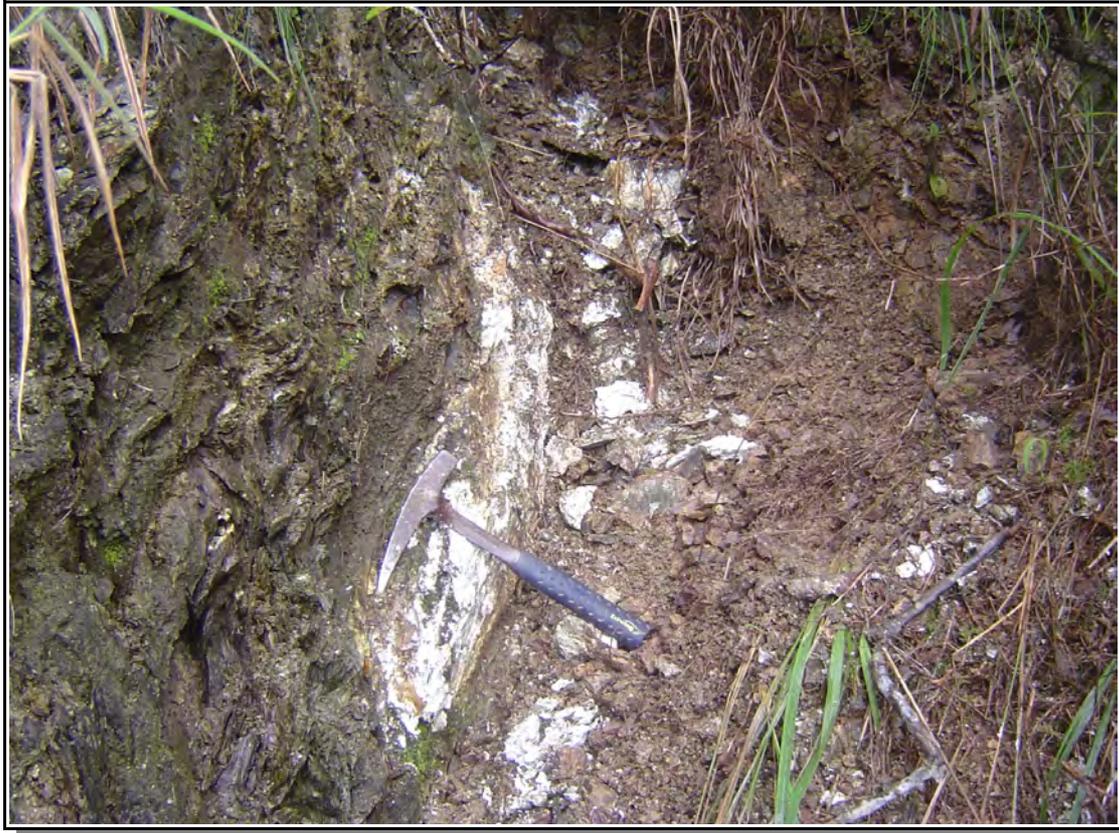
Figure 7 : Lentille sigmoïde de terres blanches (trémolite (?)) altérée

Le minéral se développe sous la forme de lentilles sigmoïdes systématiquement situées à proximité des zones de contact entre les serpentinites et les terrains encaissants (unité de la Boghen ou roches sédimentaires indifférenciées). La géométrie et l'orientation des lentilles sigmoïdes vis à vis des contacts tectoniques serpentine/encaissant indiquent qu'elles correspondent à des fentes de tension ouvertes dans un contexte compressif.

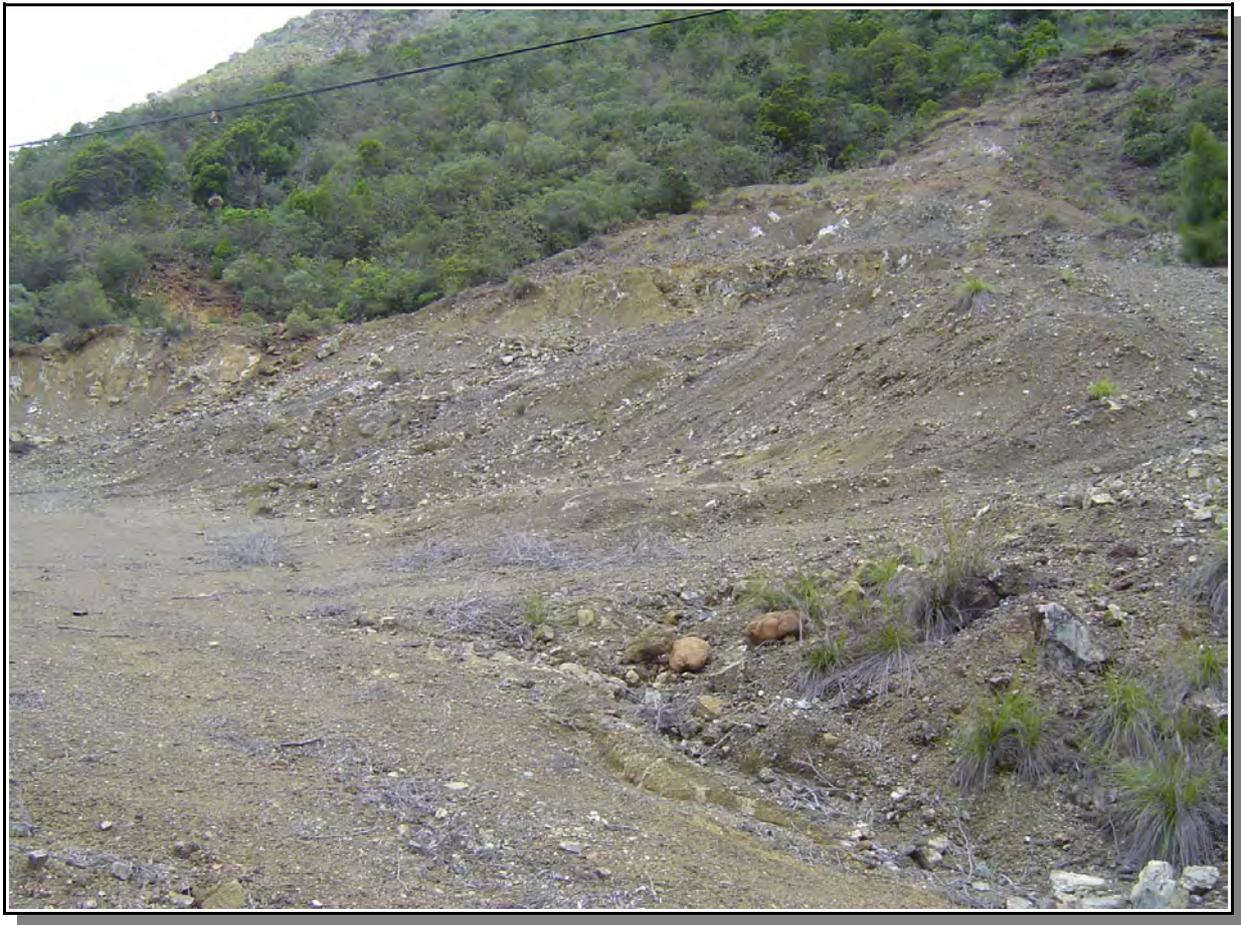
Figure 13 : Aperçu du site A-5

Contexte structurale : La roche présente un aspect bréchique très marquée probablement lié à un contexte tectonique local particulier. En effet, une brèche de faille siliceuse massive, 10-15cm d'épaisseur, traverse l'ensemble de la carrière.

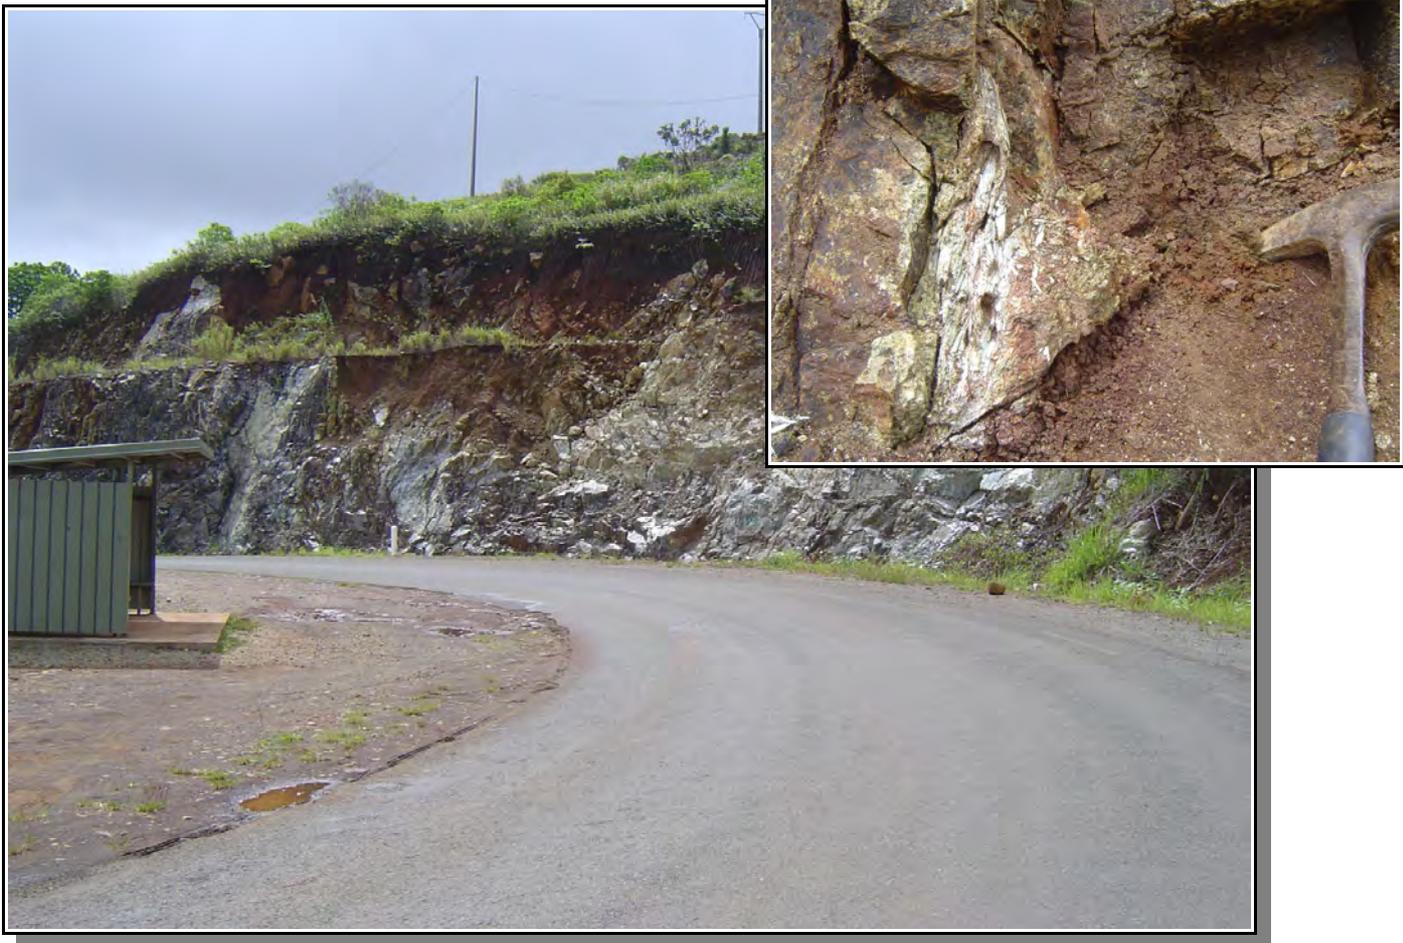
Figure 17 : Aperçu du site B-3

De l'antigorite « fibreuse » blanche est présente au niveau des différentes fractures de la roche. Dans les horizons altérés, l'antigorite se dégrade et développe un débit en petites fibres flexueuses qui, dans les termes ultimes de l'altération, se concentrent dans un faciès type « terres blanches ».

Contexte structurale : Faille importante locale suivant une direction N110-115 subverticale.

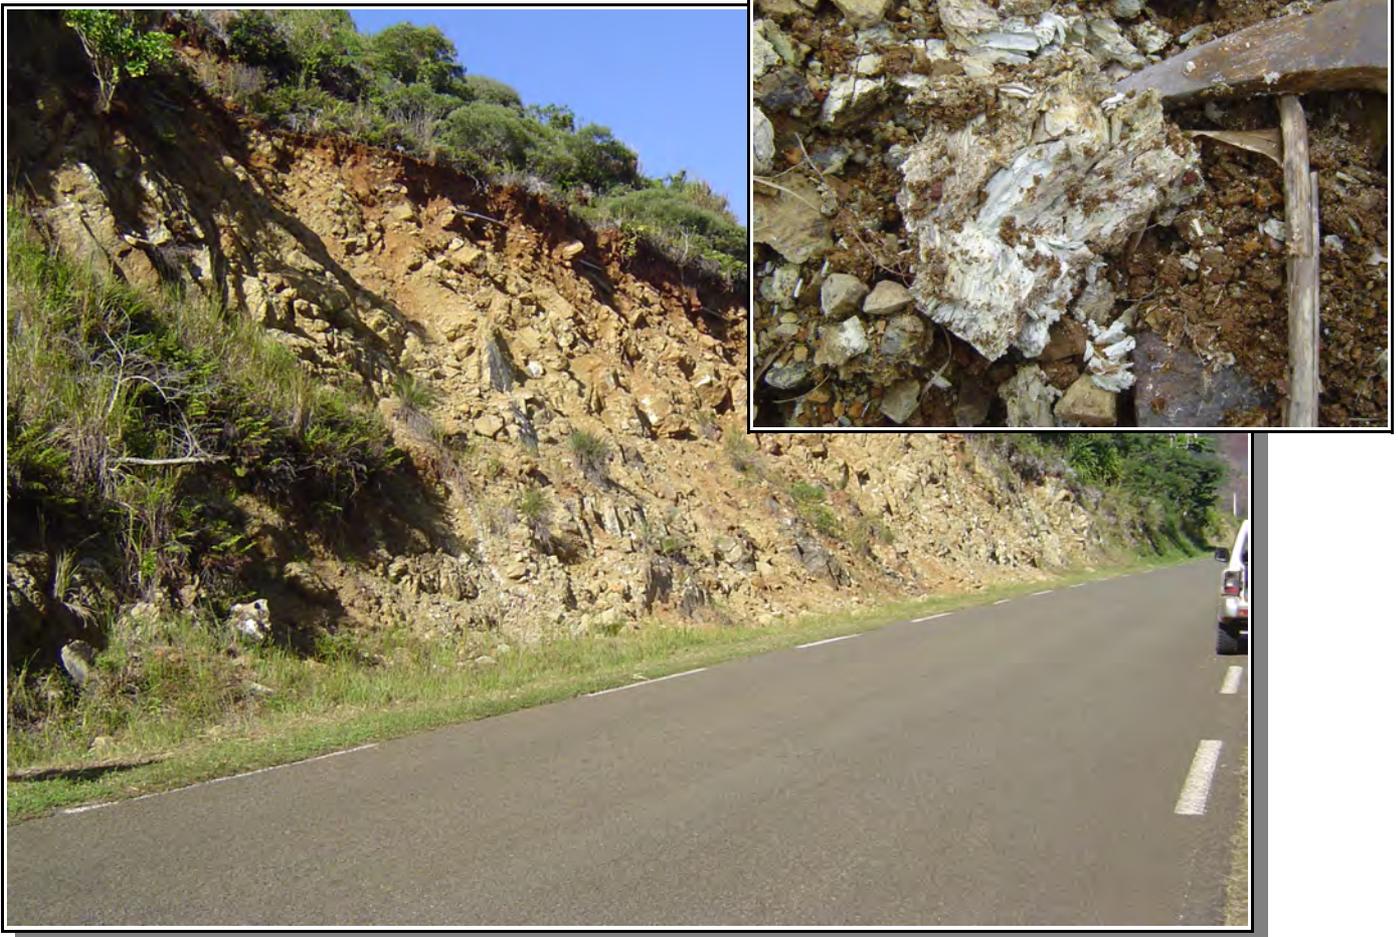
Figure 18 : Aperçu du site B-4

De l'antigorite altérée en faciès type « terres blanches » s'exprime le long d'une brèche de faille d'une largeur comprise entre 0,1 et 0,3m.

Contexte structurale : Fracturation principale suivant une direction N60.

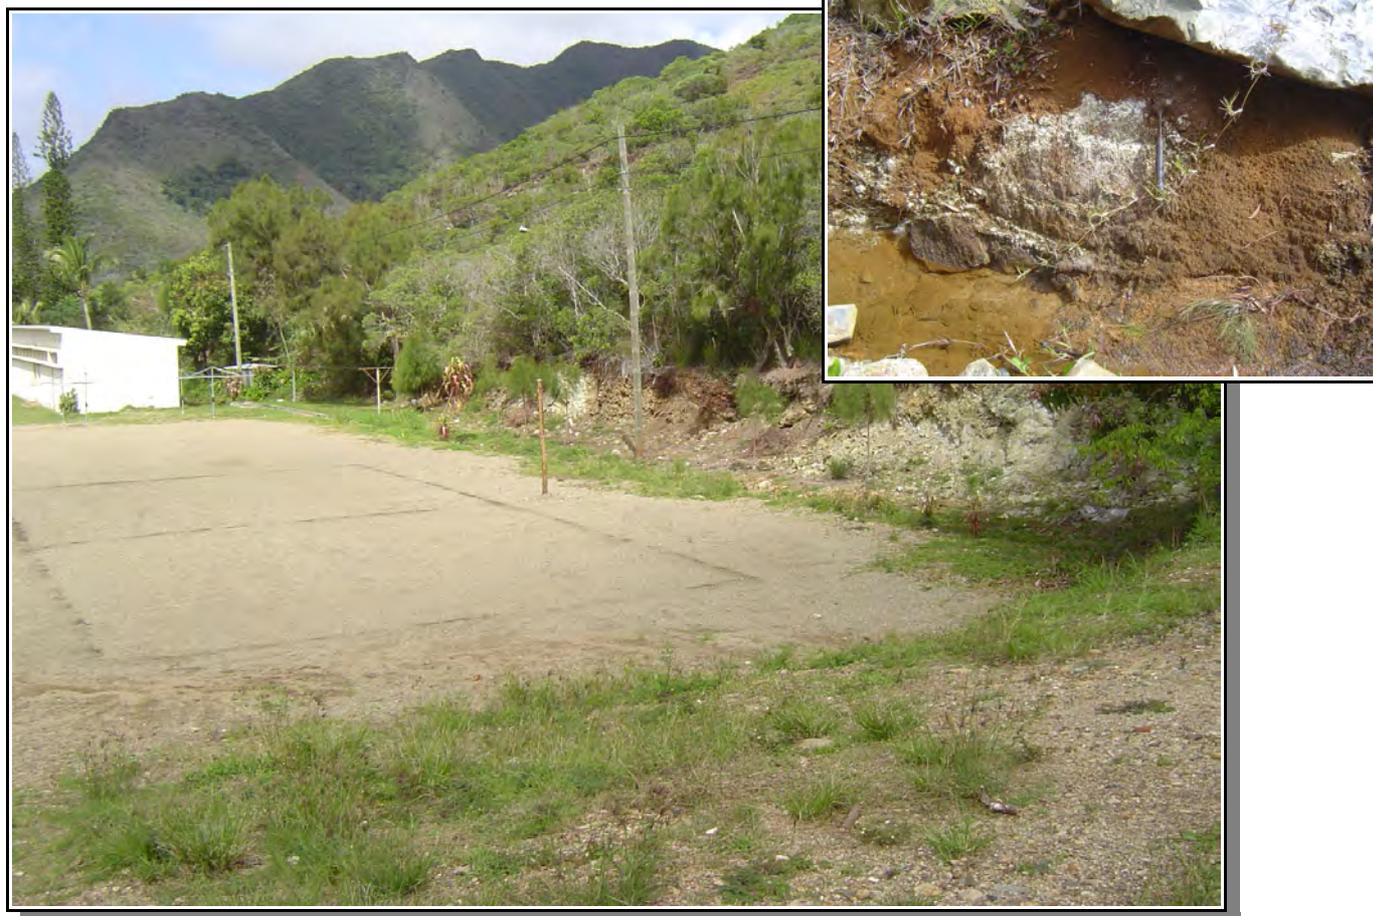
Figure 20 : Aperçu du site C-1

Le site C-1 présente plusieurs affleurements situés en bordure sud du collège de Vani, au niveau de la rupture de pente du pied de massif. Trois affleurements qui présentent en surface des roches type terres blanches ont été retenus :

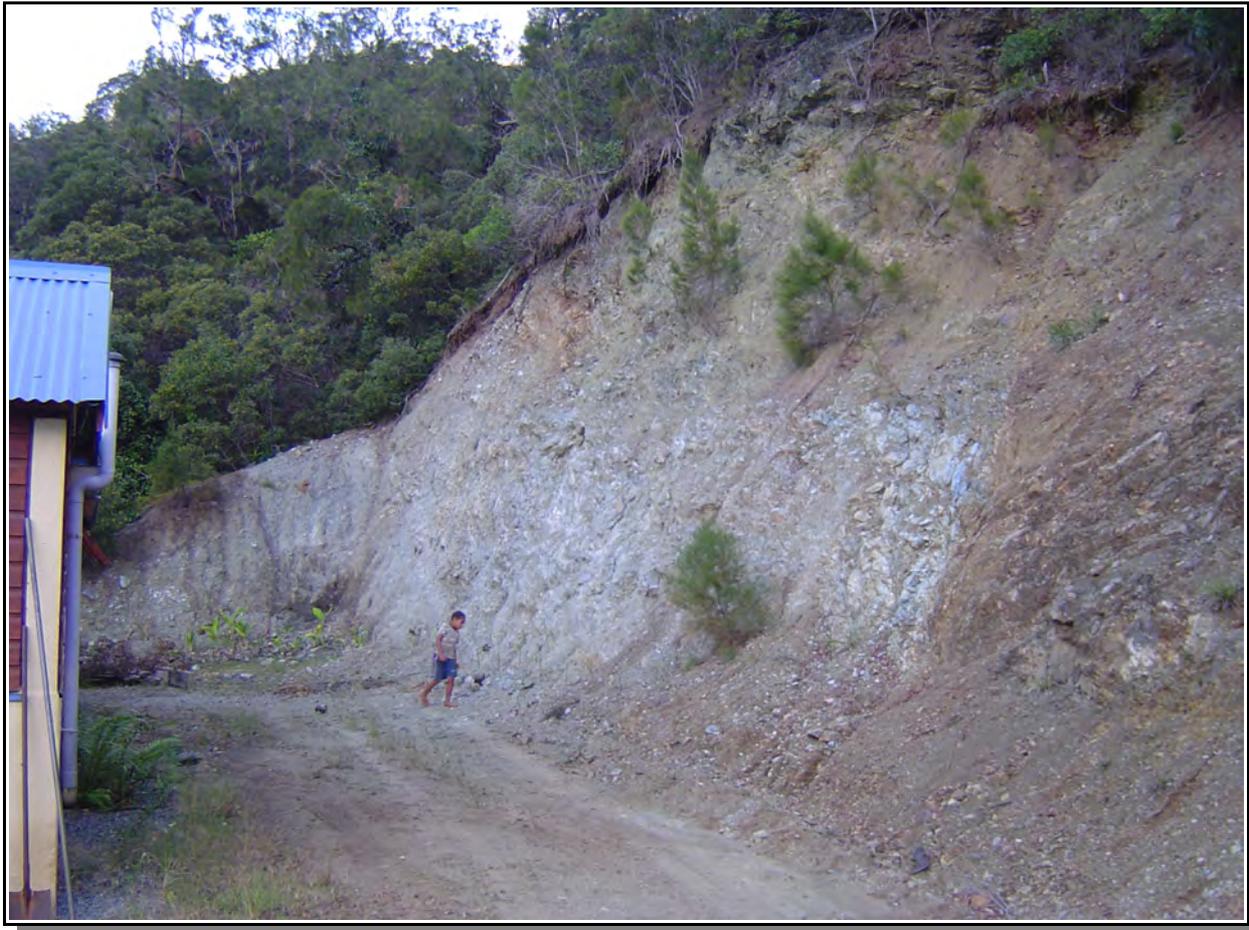
Figure 21 : Aperçu du site C-2

Des agrégats de terres blanches sont présents au niveau de discontinuités de la roche (petites failles secondaires).

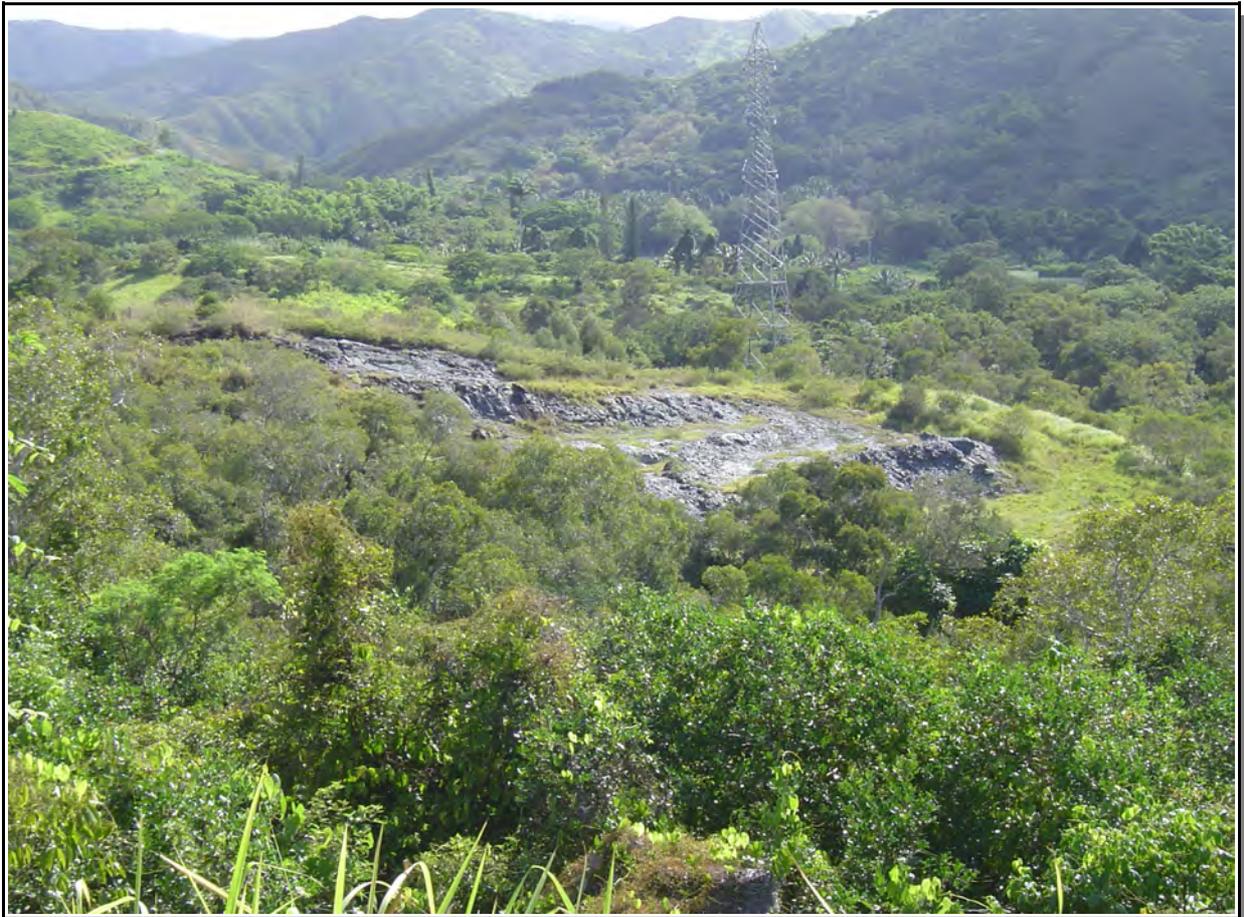
Figure 29 : Aperçu du site E-5

Une brèche de faille siliceuse (boxwork) est située est partie supérieure de la carrière.

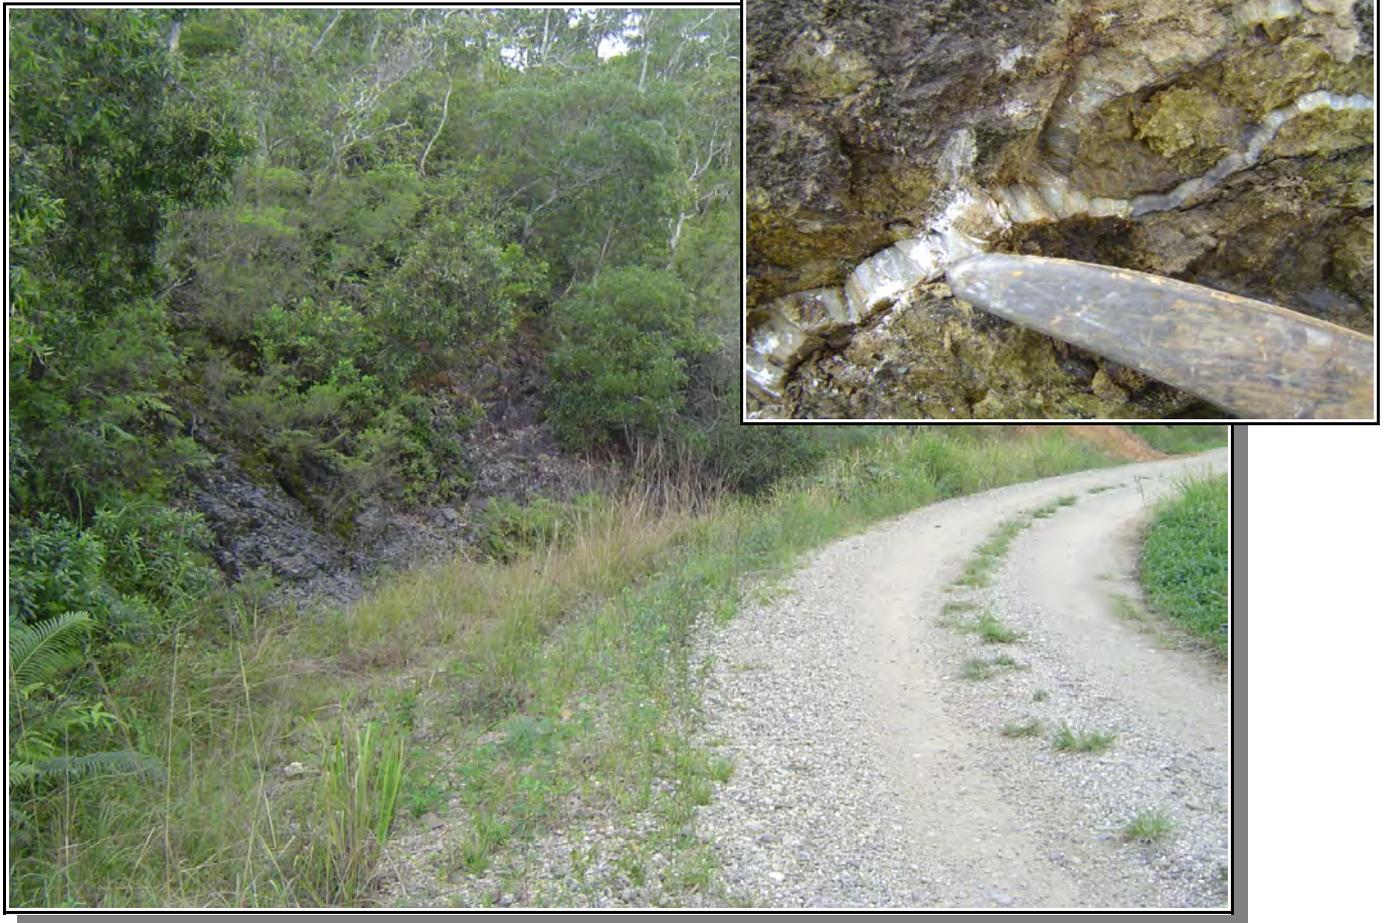
Figure 31 : Aperçu du site E-7

Les formations crétacés sont marquées par de nombreuses petites failles à remplissage de quartz translucide bien cristallisé.

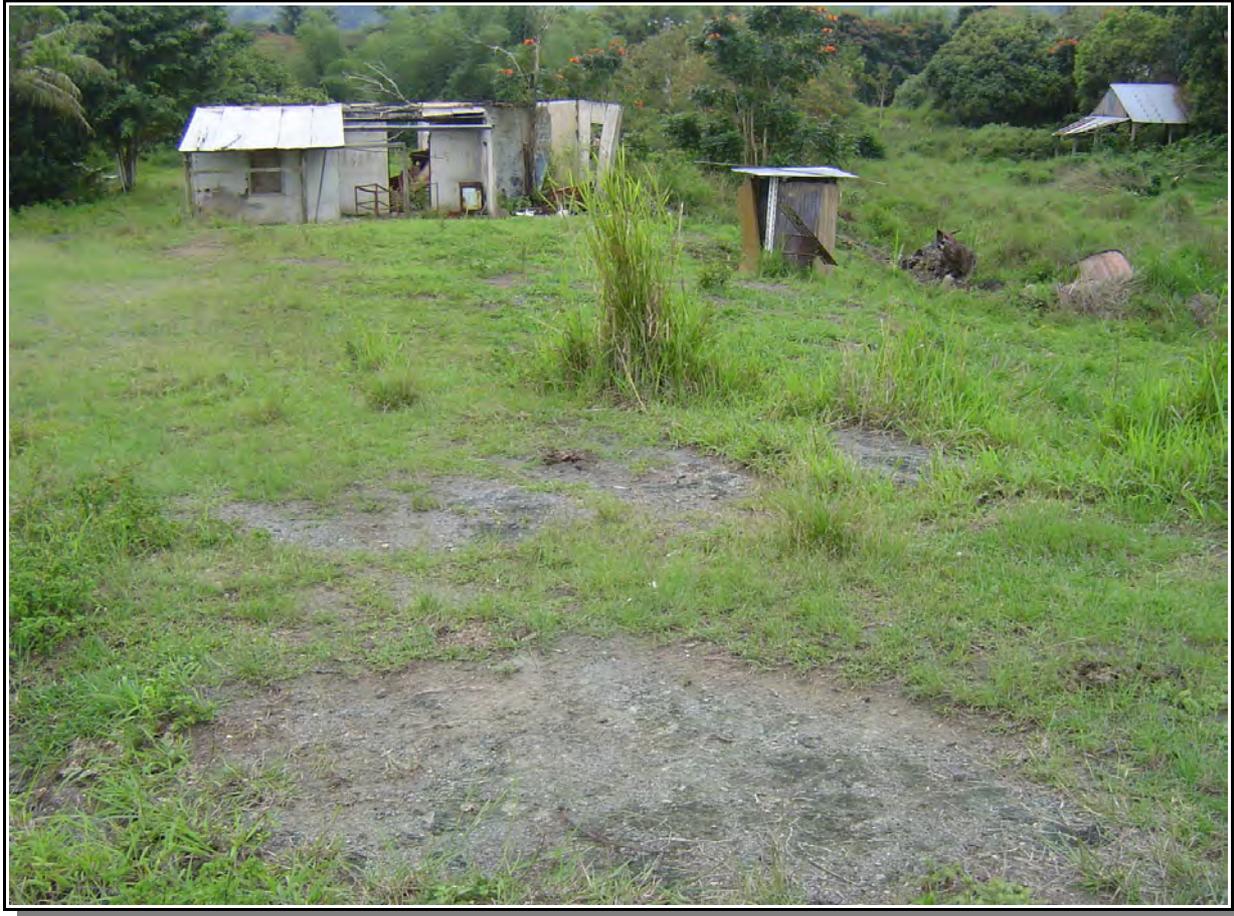
Figure 32 : Aperçu du site E-8

Contexte structurale : N110 65N (fracturation des formations crétacé)

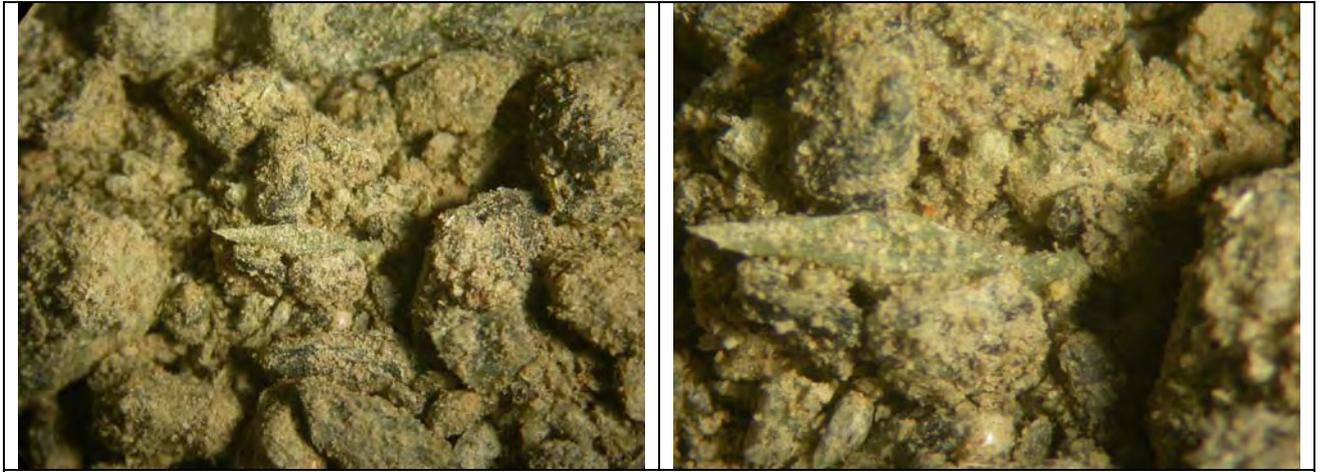
- MOLF (analyse BRGM): Granulat avec débris pluricentimétriques de roches vertes, poudre gris vert également riche en morceaux de roche serpentinisée à faciès fibreux parfois nettement visible. Pas de fibres longues mais assez nombreuses fibres courtes dans les grains.

Vue globale de l'échantillon, zoom à droite

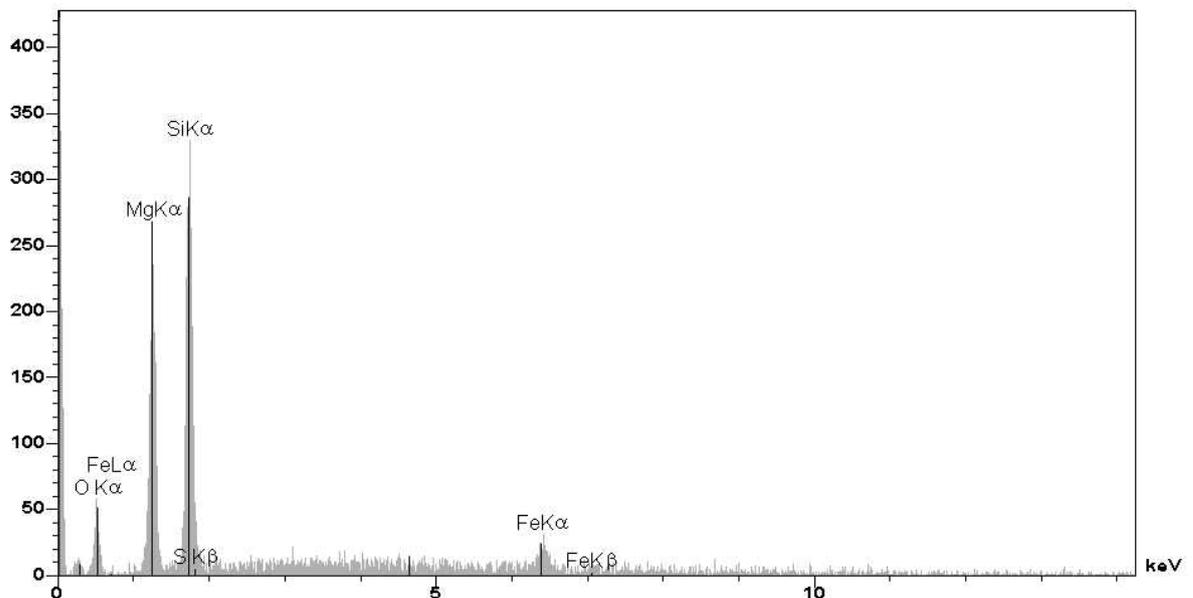
- MEB/EDS (analyse BRGM) : Serpentine rarement fibreuse dont traces de chrysotile à confirmer par META.

Spectre EDS d'analyse globale d'une gerbe de fibres serpentine.

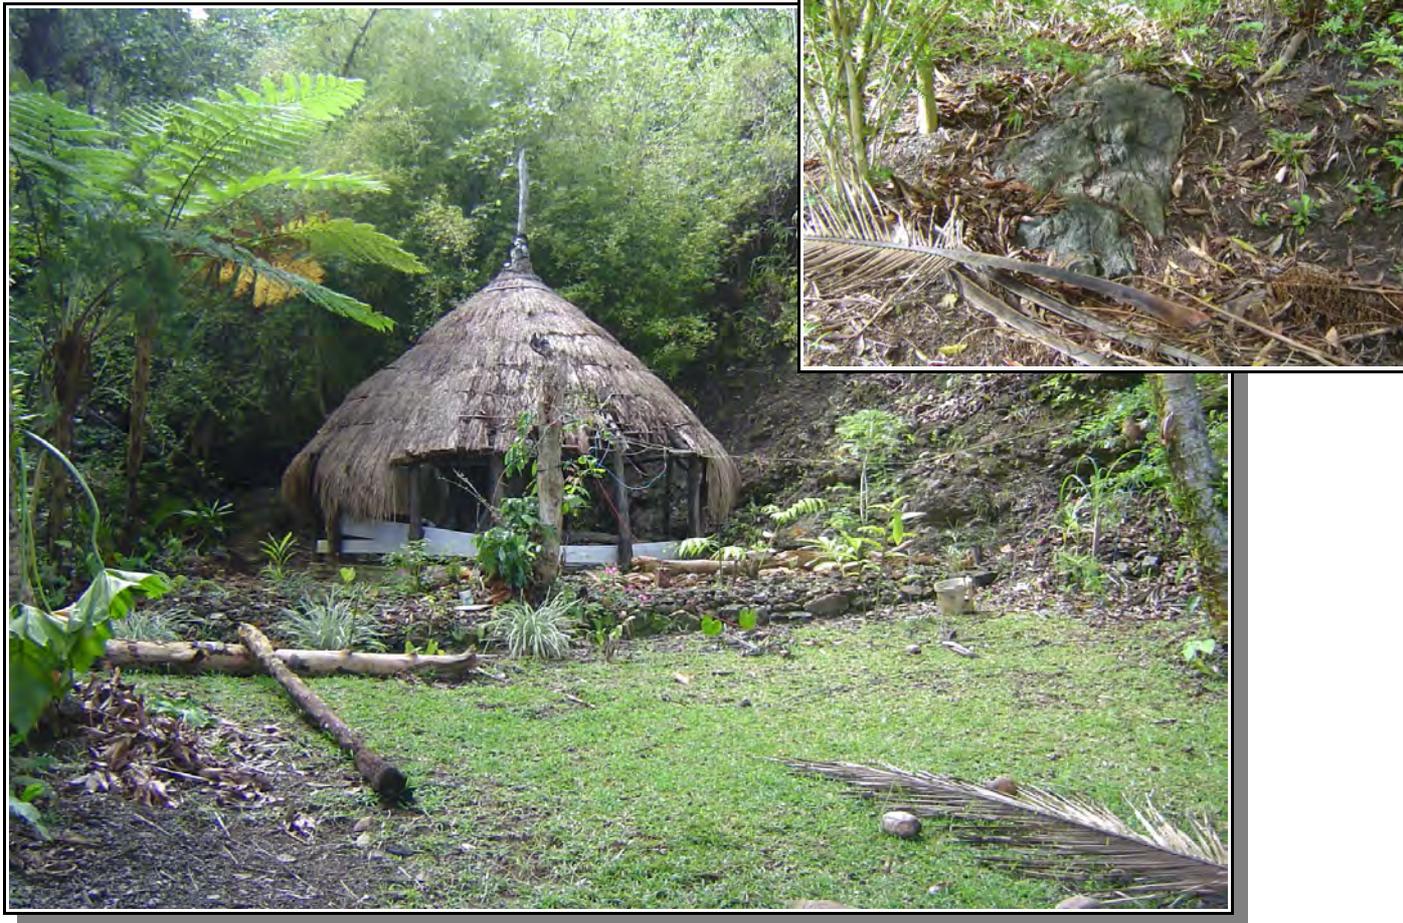
Figure 53 : Aperçu du site H-4

Observations : L'affleurement est situé en fond du talweg (humidité importante) et est bien stabilisé par la végétation.

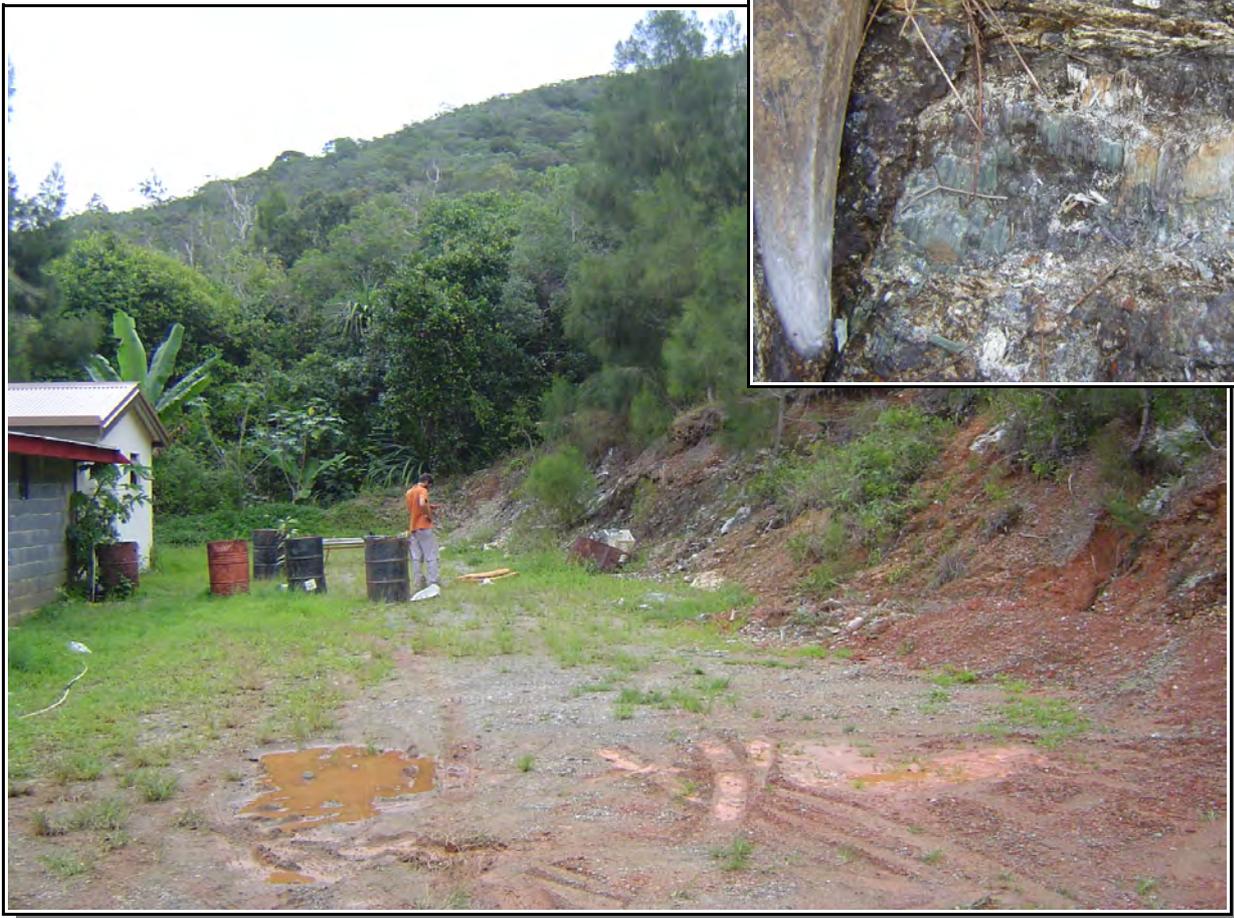
Figure 71 : Aperçu du site H-12

- MOLP (analyse BRGM): Grains humides, friables, blanc crème, sans fibres apparentes et quelques taches rouille. Nature des fibres : Pas de fibres visibles. Pas d'amiante visible.
- MOLP (analyse SGNC) : Fond de très petits grains verts <5µm, plus fragments et lattes 50*10µm.

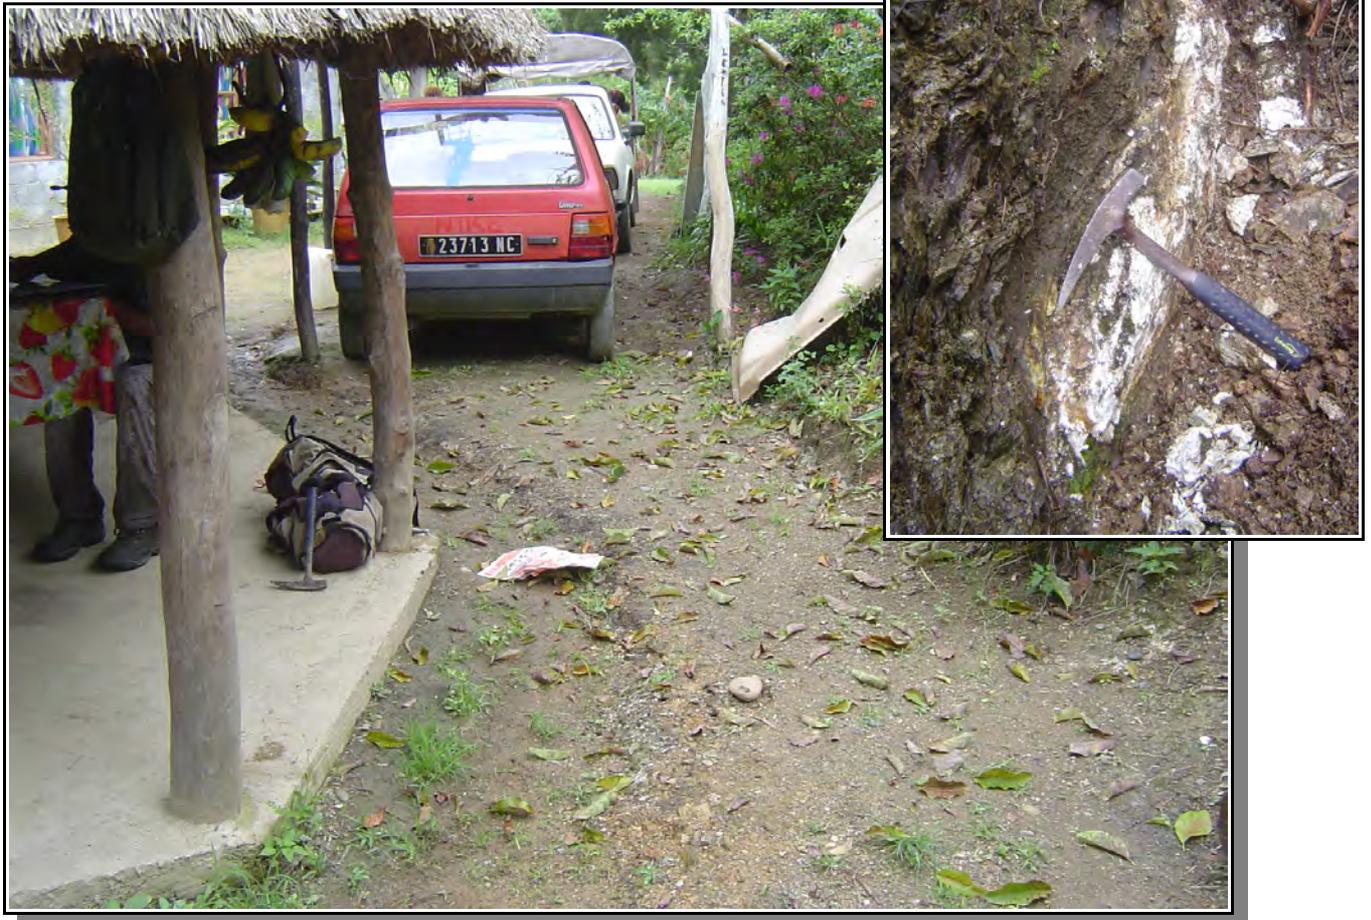
Figure 73 : Aperçu du site I-1

- MOLP (analyse BRGM): Débris de roche altérée blanc olivâtre plutôt phylliteuse humide, sans fibres apparentes. Nature des fibres : Fibres végétales en traces. Trémolite en fines lamelles abondantes.
- MOLP (analyse SGNC) : 100% de fragments esquilleux allongés verts translucides. L=30-50µm, l=5-10µm. Certains sont plus allongés.
- MEB/EDS (analyse BRGM) : Trémolite.

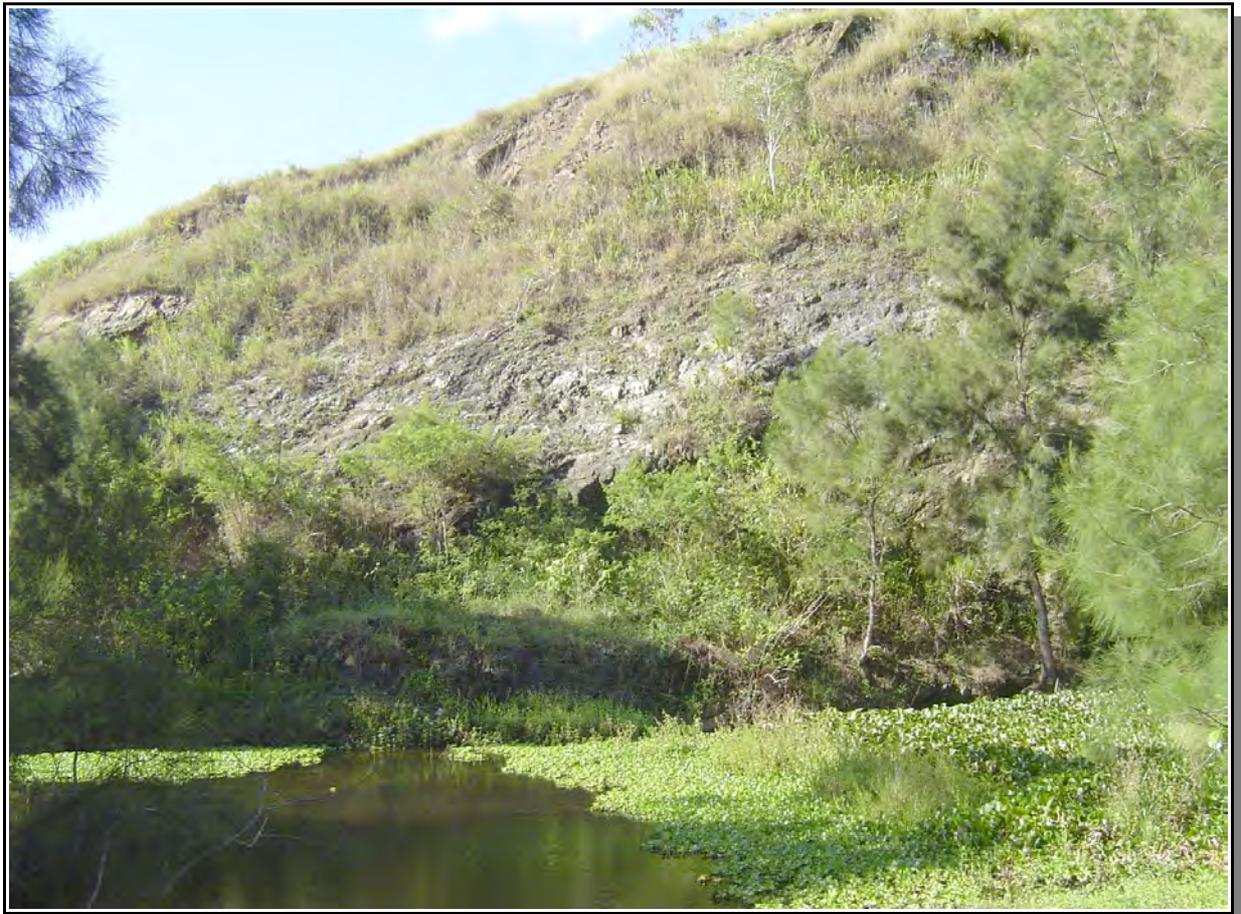
Figure 75 : Aperçu du site I-3

Accès : En arrivant depuis Bourail, le site est situé 330m avant le pont de la Wâ Kû Rura, à droite de la RT3, en bordure d'un petit étang.
