INVENTAIRE COMMUNAL DES SITES AMENAGES POTENTIELLEMENT AMIANTIFERES

*Reconnaissance géologique
Echantillonnage
Préconisations*

DIMENC – Commune de Dumbéa

Mars 2012

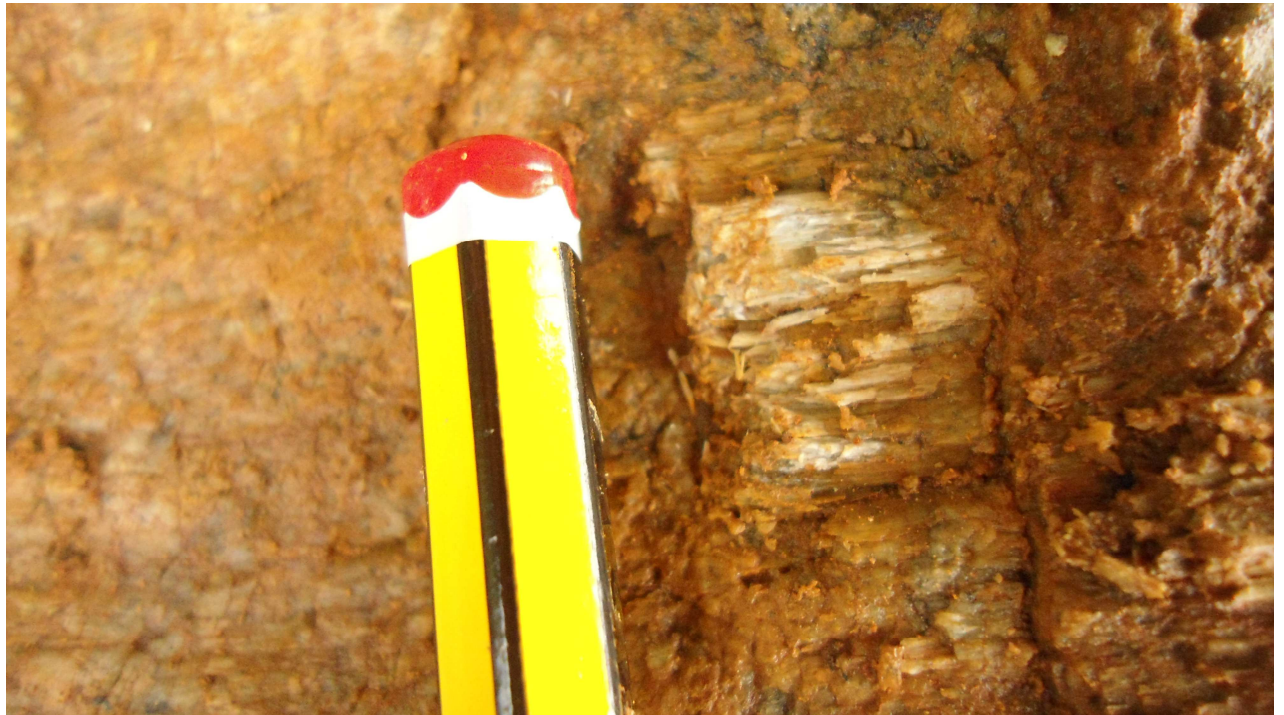
N° : DUM-001a

Description : Lamelles rigides qui se délitent en fibres blanches sur bloc de roche.

Les préconisations concernant les 2 affleurements amiantifères recensés, reposent sur de **l'hydroseeding** en vue de limiter l'érosion des talus et donc la mise à découvert d'autres fibres. Un **enrochement** est également proposé sur le talus de la station DUM002 afin de stabiliser sa base.

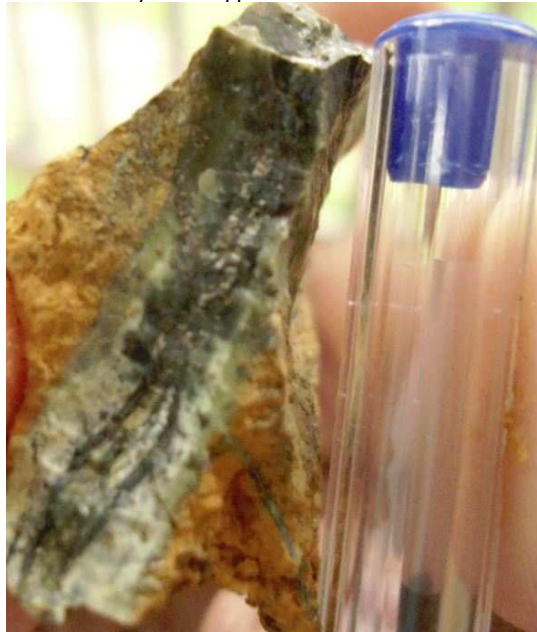
N° : DUM-002b

Description : Filonnet millimétrique de chrysotile supposée, prélevé sur roche dure. Cristaux reflétant au contact avec la lumière. Sur toute la roche, on observe plusieurs veinules de chrysotile supposée.
